# Planungs-, Umwelt- und Bauausschuss 15.09.2016 Fremdwassersanierungs- konzept

Ingenieurbüro  
H. Berg & Partner GmbH

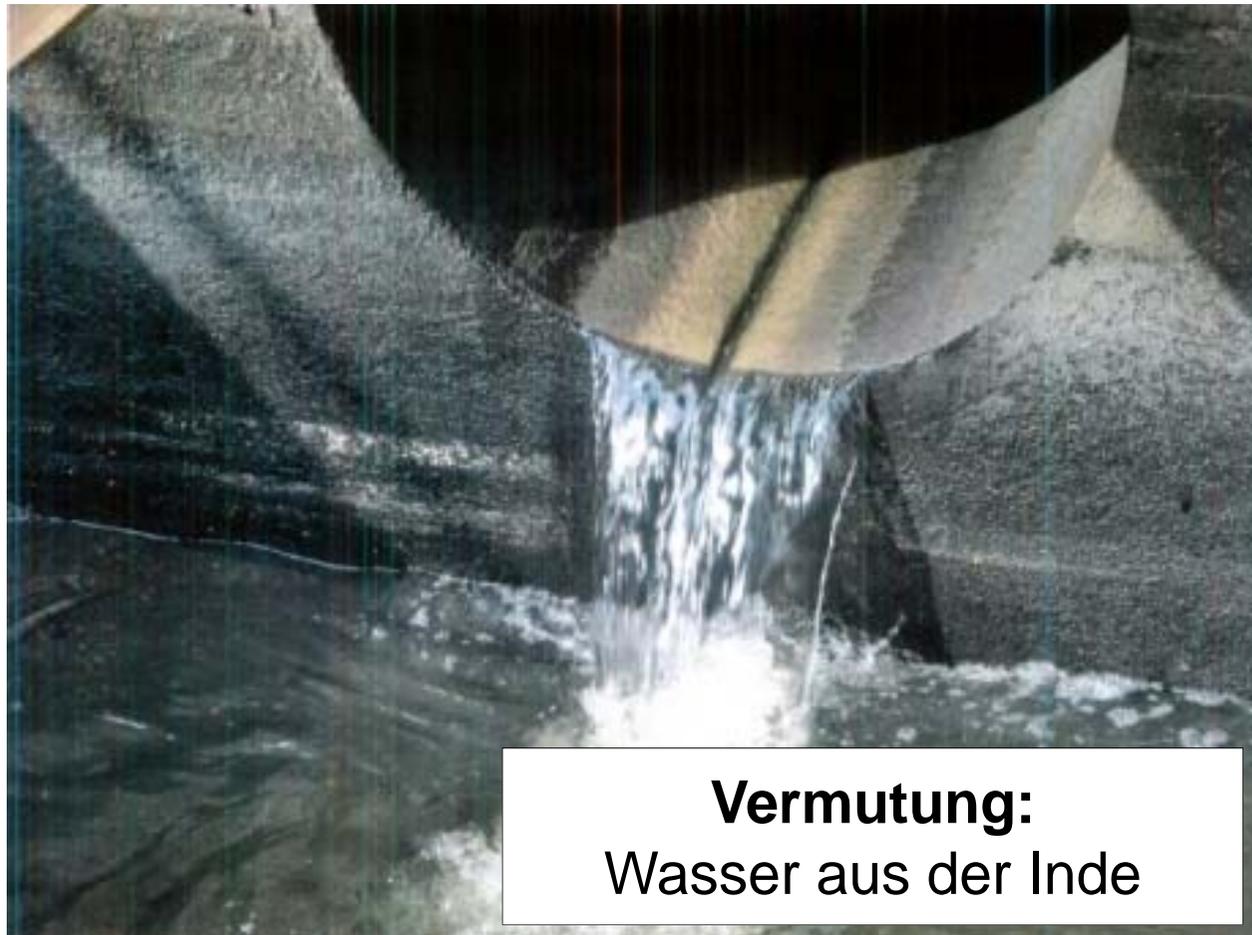
**Fremdwassermessung im Zulauf der Kläranlage:**

Klarwasserzulauf geschätzt: rund **40 m<sup>3</sup>/h**

**Vermutung:**  
Wasser aus der Inde

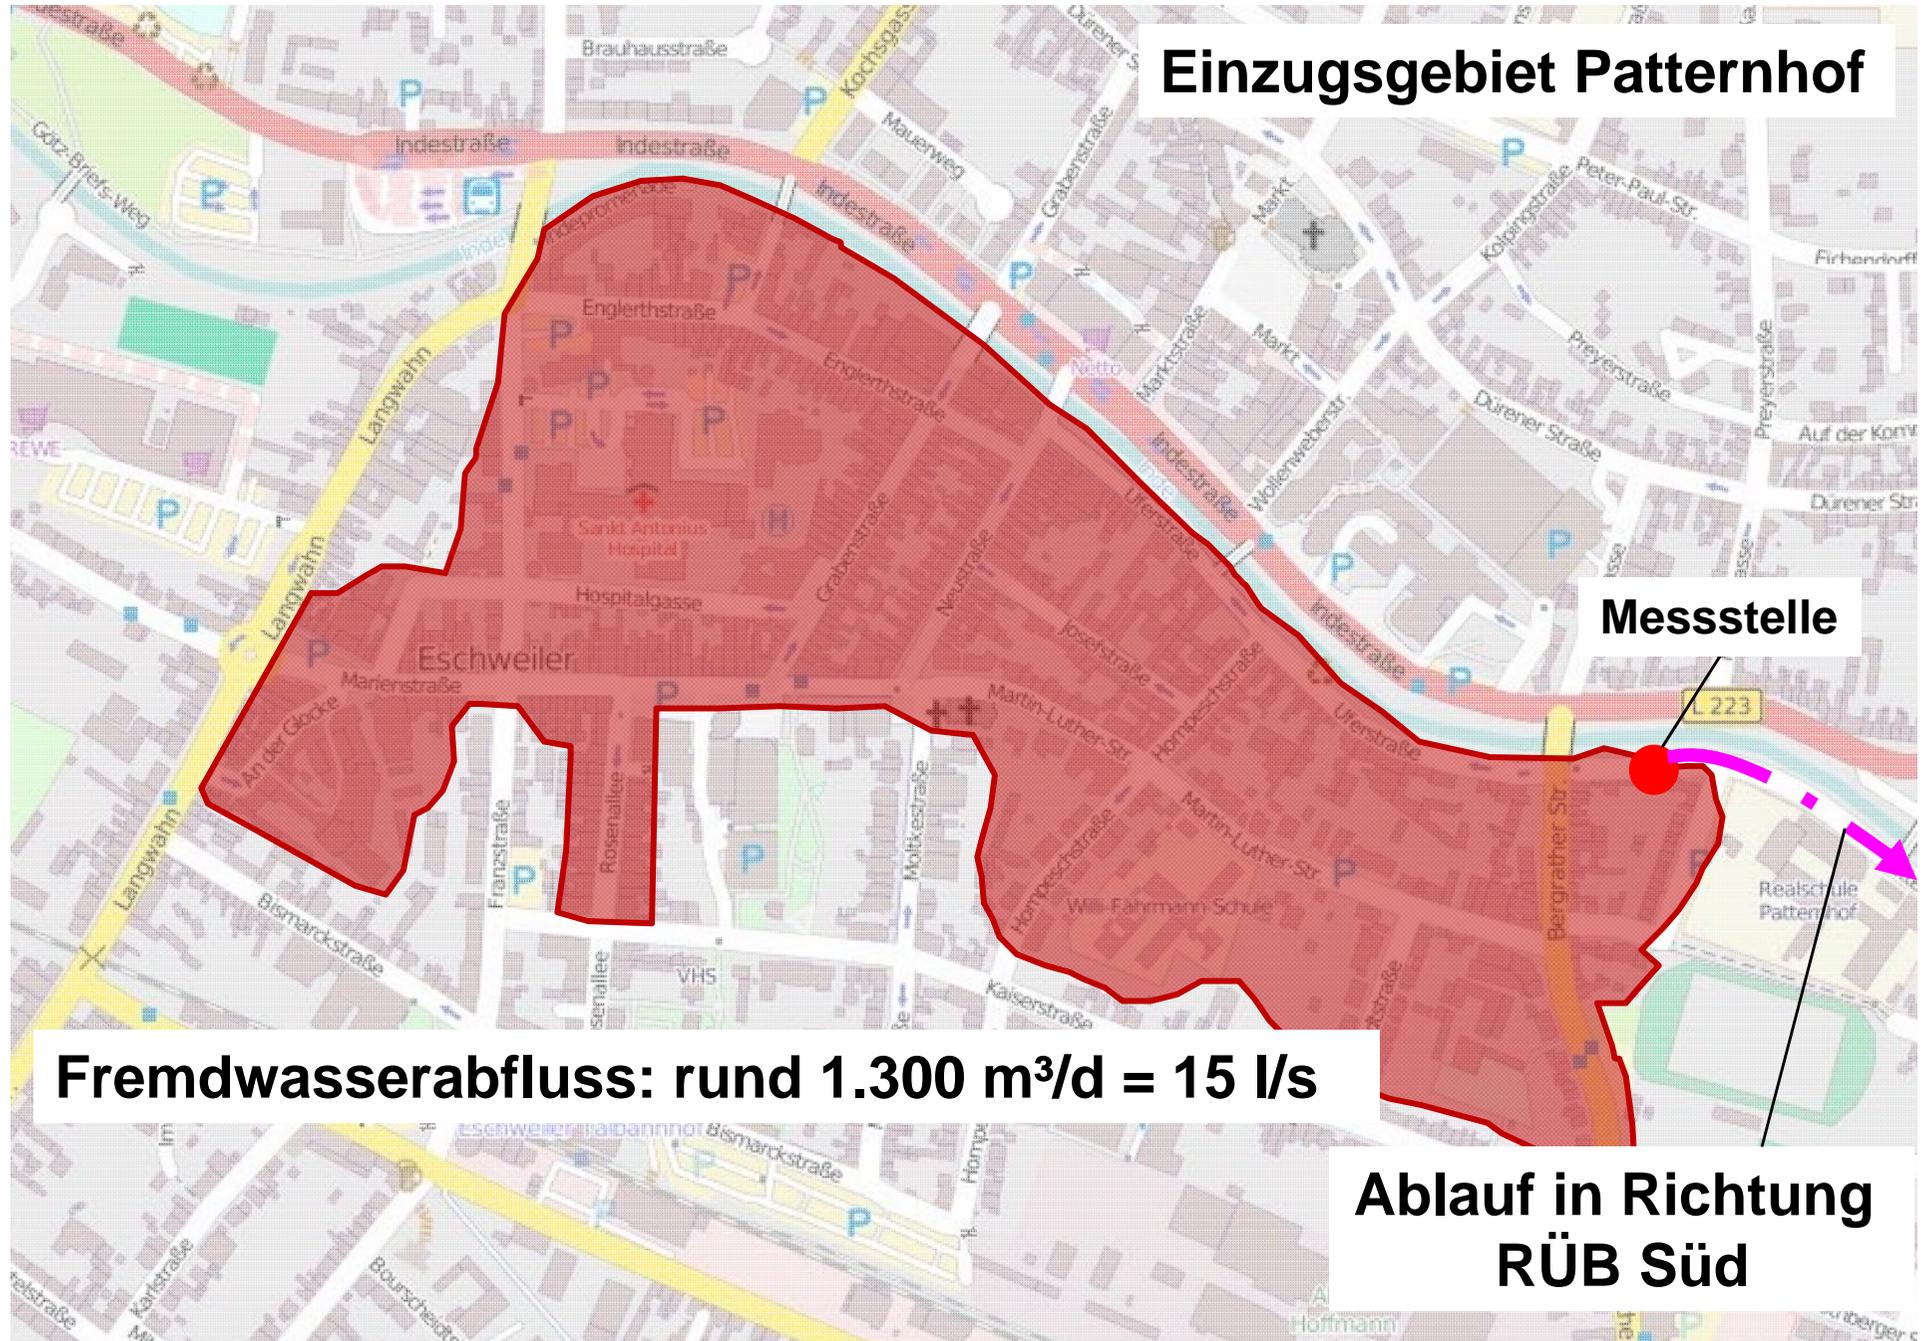
## Einzugsgebiet Patternhof – FW-Einträge

**Bergrather Straße/  
Uferstraße**

**Dränage-Pumpe  
geschätzt: 15-20 l/s**
