Stadt Eschweiler

Begutachtung  
der  
Sportanlagen im Stadtgebiet Eschweiler  
vom Februar 2019  
Projektnummer: 18-14

Landschaftsarchitekturbüro Reepel  
Garten-, Landschafts- und Sportplatzplanung

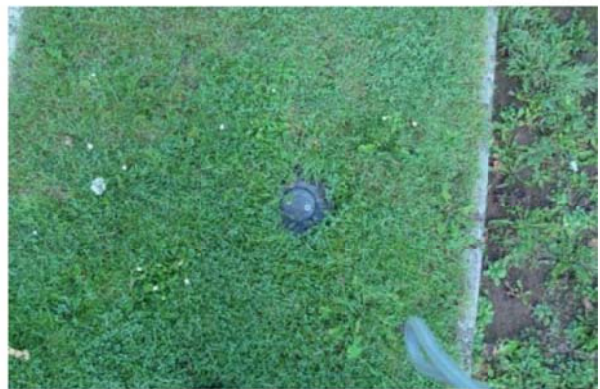
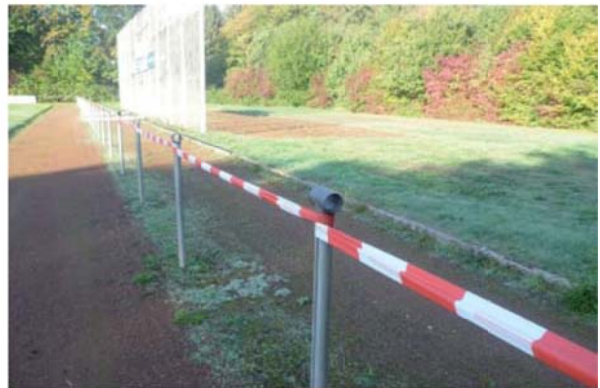
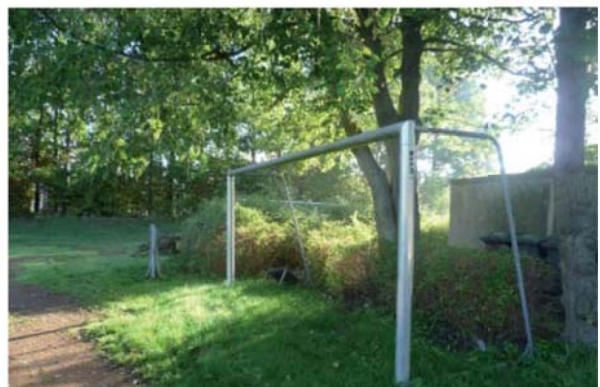
Flutlicht	-	
	Bewässerung	✓	automatisch, Regner eingesunken, Zuleitung teilweise defekt (wurde bereits gemeldet)
	Drainage	✓	versenkte Spülschächte, funktionstüchtig
<b>Bauliche Anlagen</b>		vorhanden	Zustand/Bemerkungen
	Tribünen	-	
	Einfassungen	✓	Kantensteine um Rasenplatz und seidl. der Laufbahn
	Entwässerung	✓	
<b>Nebenanlagen</b>		vorhanden	Zustand/Bemerkungen
	Ballfangzäune	✓	von 1982, mit 6 m ausreichend hoch, aus Maschendraht, funktionsfähig, Spanndrähte lose
	Zäune	✓	Platz von Hügel mit Gehölzbewuchs umgeben, dahinter Maschendrahtzaun marode, Zuschauer nutzen die Löcher im Zaun
	Toranlagen	✓	1 abschließbares Haupttor
	Barrieren	✓	Längsseiten zumeist ok, optische Mängel (Beulen), an einer Stirnseite fehlt ein Stück Querrohr,
<b>Leichtathletische Anlagen</b>		vorhanden	Zustand/Bemerkungen
	Sprunggrube (Stab-)	✓	Anlaufbahn und Sprunggrube stark von Wildkraut bewachsen
	Hochsprunganlage	-	
	Laufbahn	✓	ok, seidl. Gefälle zum Rasenplatz mit Kantensteineinläufen,

Kugelstoßringe	✓	nicht genutzt, mit Erdablagerungen
<b>Einrichtung</b>		vorhanden	Zustand/Bemerkungen
	Fußballtore fest	-	
	Fußballtore mobil	✓	
	Jugendtore mobil	✓	Umsturzicherung fehlt
	Trainerbänke	✓	Holzbänke ohne Dach
	Kopfbalpendel	✓	wird nicht mehr genutzt
<b>Inventar</b>		vorhanden	Zustand/Bemerkungen
	Pflegegeräte	✓	Schlepper, Schleppmatte, Walze
	Markierungen/ Markierwagen	✓

Er ist im Westen, Norden und Osten von einem stark bewachsenen Wall umgeben. Dies führt zu einer übermäßigen Verschattung und verzögerten Abtrocknung des Platzes. Dadurch und durch zusätzliche Wässerung steht dem Rasen zumeist ausreichend Wasser zur Verfügung, so dass er nicht in die Tiefe wächst. Außerdem schonen die Spieler den Platz.

Zur Verbesserung der Platzsituation sollten oben stehende, unterstützende Maßnahmen durchgeführt werden, die Regner müssen angepasst werden.

Die Zaunanlage ist an einigen Stellen defekt. Dies sollte durch einen stabileren Zaun repariert werden da die Schlupflöcher dazu genutzt werden um ohne Zugangsberechtigung auf den Platz zu kommen.

Die mobilen Tore müssen nachträglich mit einer Umsturzsicherung versehen werden.

Die Weitsprunganlage sollte bei Bedarf saniert werden.

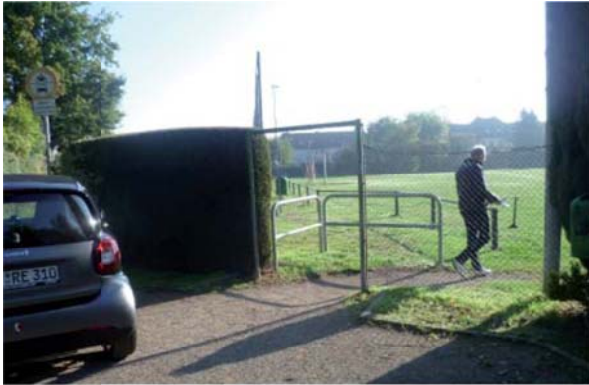
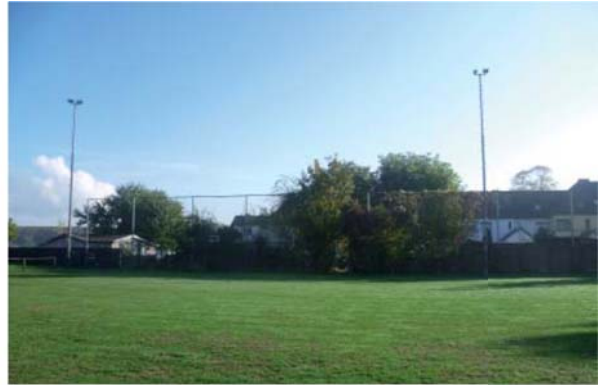
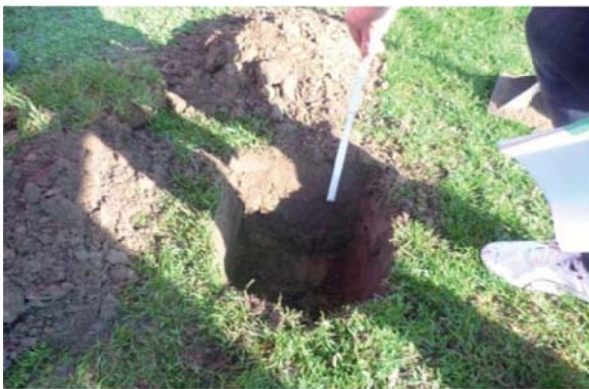
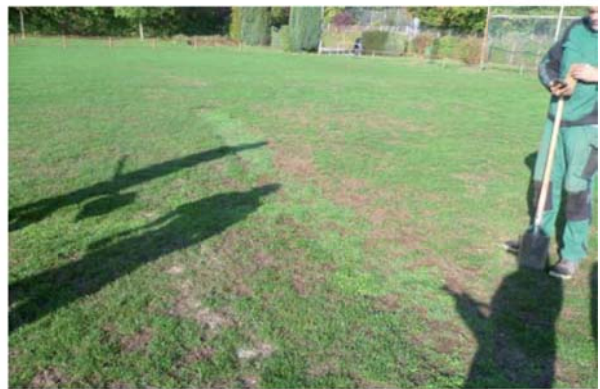
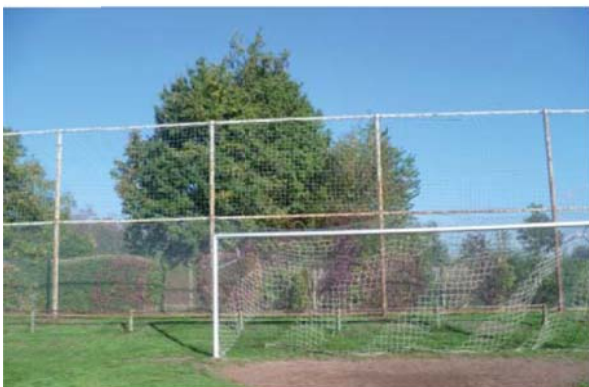
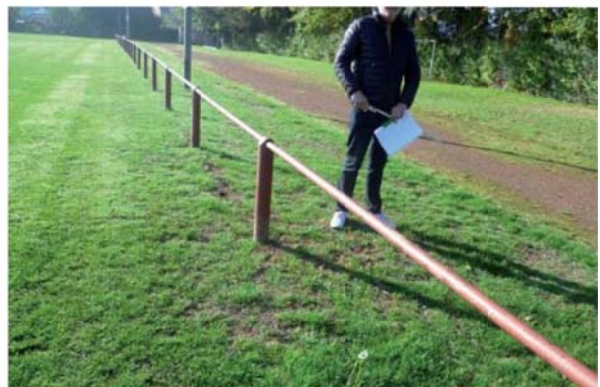
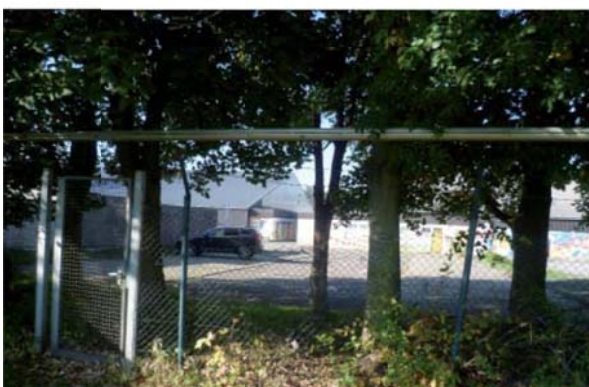
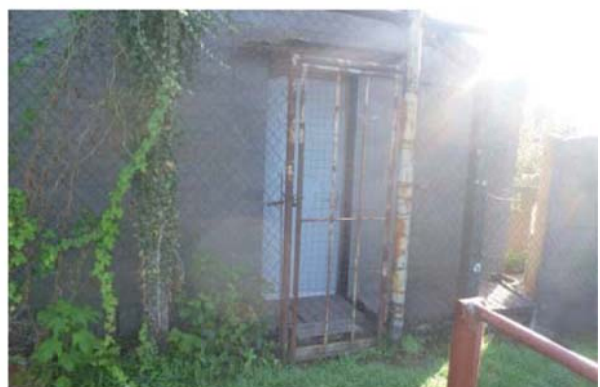
Ballfangzäune	✓	6 m an den Stirnseiten und zur Seite mit der Bebauung 4 m hoch, hinter dem Tor teilweise defekt, Stahlrohre rosten, sind teilweise gebrochen
	Zäune	✓	Maschendrahtzaun teilweise defekt
	Toranlagen	✓	2 große Zugänge/-fahrten, 1 offenes Tor, Tore zu den Gärten der Anwohner
	Barrieren	✓	an den Längsseiten nur 75 cm hoch, an den Stirnseiten noch niedriger
<b>Leichtathletische Anlagen</b>		vorhanden	Zustand/Bemerkungen
	Sprunggrube (Stab-)	-	
	Laufbahn	✓	verkrautet
	Kugelstoßringe	-	
<b>Einrichtung</b>		vorhanden	Zustand/Bemerkungen
	Fußballtore fest	✓	
	Fußballtore mobil	✓	keine Umsturzsicherung
	Jugendtore mobil	✓	keine Umsturzsicherung
	Trainerbänke	-	
<b>Inventar</b>		vorhanden	Zustand/Bemerkungen
	Pflegegeräte	wie 1-1	
	Markierungen/	wie 1-1

Der Platz aus den 50er- 60er Jahren war ursprünglich ein Tennenplatz, der über die Jahre auf natürlichem Wege mit Gras bewachsen ist. Deshalb ist die Oberfläche sehr uneben, der Grasbewuchs jedoch dicht, 10 cm tief durchwurzelt und scherfest. Die Dränierung des Platzes funktioniert ebenfalls gut, so dass die ansässigen Fußballvereine diesen Platz dem DIN-Platz oft vorziehen. Lineare Strukturen im Rasen (Absackung, Farbveränderung im Gras) lassen möglicherweise auf unterirdische Mauerreste schließen.

Die Ballfangzäune sind an den Stirnseiten teilweise defekt, einzelne Rohre gebrochen, der Spanndraht ist locker und die Pfosten rosten. Diese Mängel sollten behoben werden und eine Reparatur des Außenzaunes erfolgen.

Die Barriere ist mit 75 cm an den Längsseiten und noch geringerer Höhe an den Stirnseiten sehr niedrig. Dies birgt ein Gefährdungspotential. Die Höhe neu zu errichtender Barrieren wurde in den letzten Jahren immer weiter erhöht, da auch die durchschnittliche Größe der Bevölkerung steigt. Eine offizielle Norm existiert nicht, bei Neuanlagen geht man heutzutage von 1,10 m aus.

Die im Westen liegende Laufbahn ist teilweise verkrautet und bedarf der Pflege.

Die Lichtstrahler sollten aufgrund der umgebenden Wohnbebauung durch Planflächenstrahler ersetzt werden.

Die mobilen Tore müssen mit einer Umsturzsicherung versehen werden.

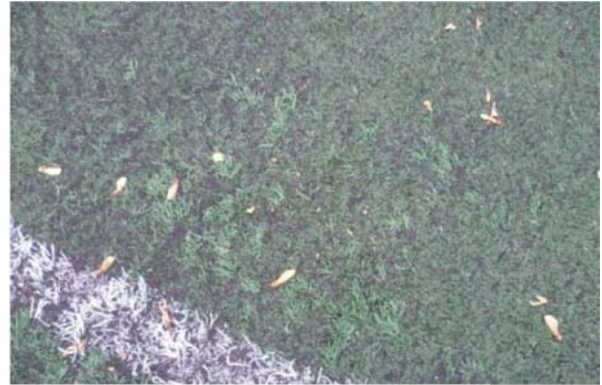
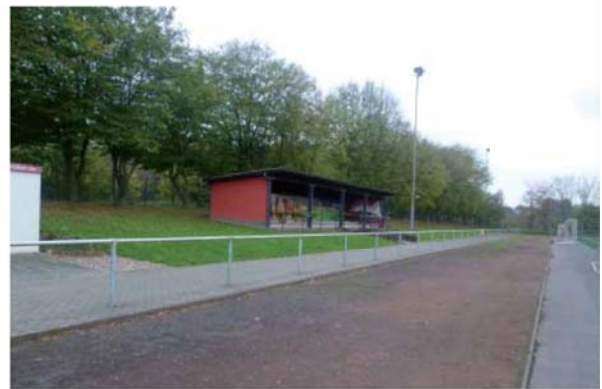
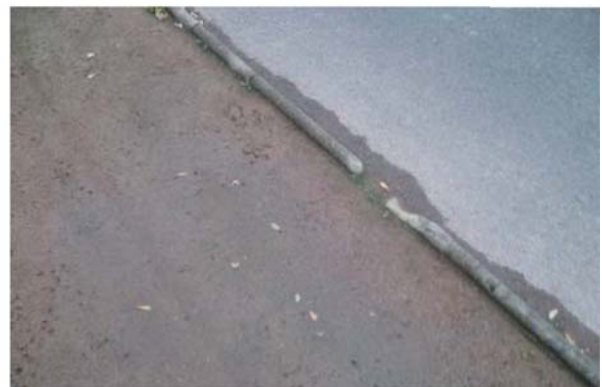
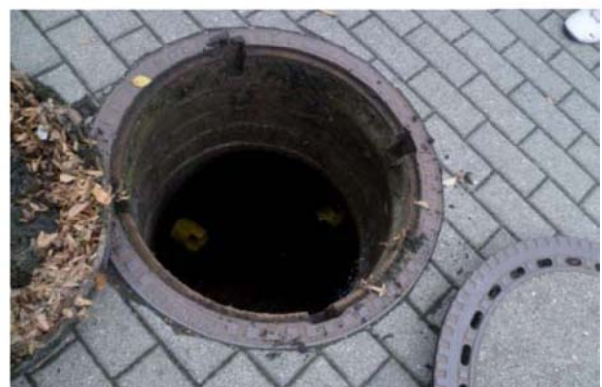
<b>Technik</b>		<b>vorhanden</b>	<b>Zustand/Bemerkungen</b>
	Flutlicht	✓	6 Masten mit je 1 Strahlerwestliche Seite u. je 2 Strahlern Mitte und östl. Seite, konisch, mit Steighilfe u. Traverse, verzinkt, leichter Flugrost 10 herkömmliche Strahler, 2 Strahler an östlicher Seite für Kleinspielfeld, funktionstüchtig
	Bewässerung	-	
	Drainage	✓	Dränage des alten Tennenplatzes, funktionstüchtig
<b>Bauliche Anlagen</b>		<b>vorhanden</b>	<b>Zustand/Bemerkungen</b>
	Tribünen	✓	überdachte Anlage mit 3 Betonstufen, funktionstüchtig
	Einfassungen	✓	Betonstein; Kantenstein zwischen Asphaltweg und Laufbahn, teilweise defekt
	Entwässerung	✓	funktionstüchtig
<b>Nebenanlagen</b>		<b>vorhanden</b>	<b>Zustand/Bemerkungen</b>
	Ballfangzäune	✓	Ballfangnetze an den Stirnseiten, im Westen 4m, im Osten 6 m hoch;
	Zäune	✓	Stabgitterzaun zum Parkplatz; Maschendrahtzaun, zu den Tennisplätzen im Norden z.T. stark geflickt;
	Toranlagen	✓	1 Haupttor

Barrieren	✓	funktionstüchtig, fehlendes kurzes Teilstück da Verbindungs T-Stück defekt ist
<b>Leichtathletische Anlagen</b>		<b>vorhanden</b>	<b>Zustand/Bemerkungen</b>
	Sprunggrube (Stab-)	✓	nicht genutzt, Anlauf in Kunstrasen

-	
	Laufbahn	✓	nicht als Laufbahn genutzt, war lange Zeit mit Gummimatten belegt; keine gute Drainage. Es besteht die Überlegung den Bereich mit Kunstrasen zu belegen.
	Kugelstoßringe	-	
<b>Einrichtung</b>		<b>vorhanden</b>	<b>Zustand/Bemerkungen</b>
	Fußballtore fest	✓	
	Fußballtore mobil	✓	2 Stück
	Jugendtore mobil	✓	4 Stück, keine Umsturtzsicherung vorhanden
	Trainerbänke	✓	2 überdachte Trainerbänke
<b>Inventar</b>		<b>vorhanden</b>	<b>Zustand/Bemerkungen</b>
	Pflegegeräte	✓	Schlepper, Rasenmäher, Laubbläser, Kehrmaschine, Bürstenegge
	Markierungen/ Markierwagen	-

Erforderliche Maßnahmen				
	kurzfristig	mittelfristig	langfristig	Kosten
	Intensive Pflege mit der Kehrbürstenegge			Eigenleistung
<b>Kunstrasen</b>		Erneuerung des Kunstrasenbelages inklusive elastischer Tragschicht		350.000 €
<b>Flutlicht</b>		Herkömmliche Strahler durch 8 Planflächenstrahler ersetzen		13.200 €
<b>Barriere</b>	1 T-Stück erneuern			durchgeführt
<b>Ballfangzaun</b>		Bei Bedarf Erneuerung an der Stirnseite in 6 m Höhe		9.600 €
<b>Zaun</b>	Reparatur			durchgeführt
<b>Laufbahn</b>	zerbrochene Kantensteine ersetzen			1.000 €
<b>Tore</b>	Umsturzsisicherung an den mobilen Toren nachrüsten			300 € je Tor
<b>Pflegeaufwand</b>	Kürzere Wege für die Pflegemannschaft ermöglichen, ggf. Zaunöffnung herstellen			3.000 €
<b>Priorisierung</b>

1.	Umsturzsisicherung an den mobilen Toren nachrüsten		
	2.	Kantensteine erneuern		
	3.	Zaunöffnung zur Josef-Artz-Straße herstellen		
	4.	Erneuerung des Kunstrasenbelages		
<b>Prognose</b>				
	Der Platz ist bereits alt und nicht mehr regenerierbar, wird jedoch gut gepflegt. Eine Erneuerung des Platzes sollte in den nächsten 4 Jahren eingeplant werden, wobei auch eine Umstellung der Fluter auf Planflächenstrahler berücksichtigt werden sollte.

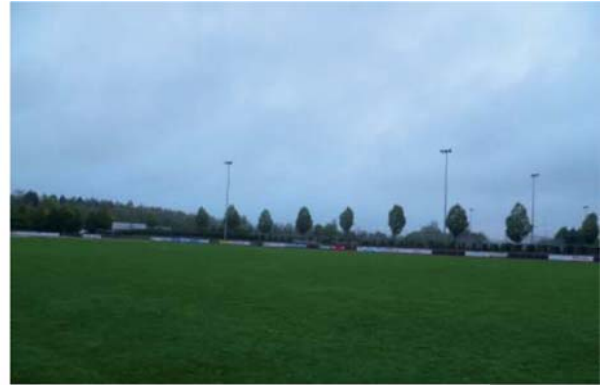
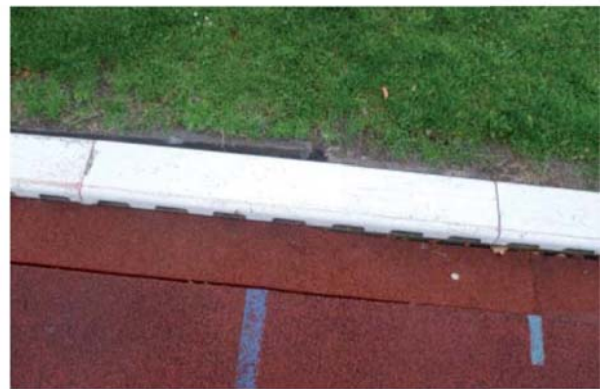
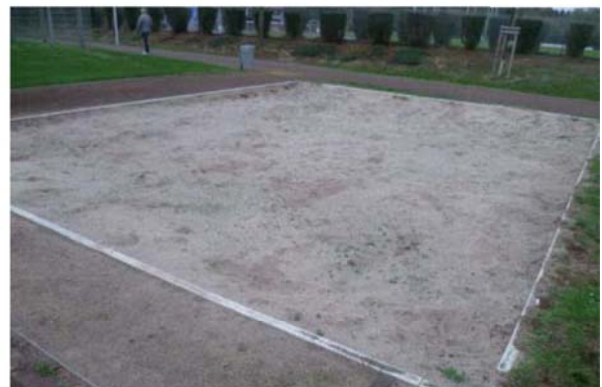
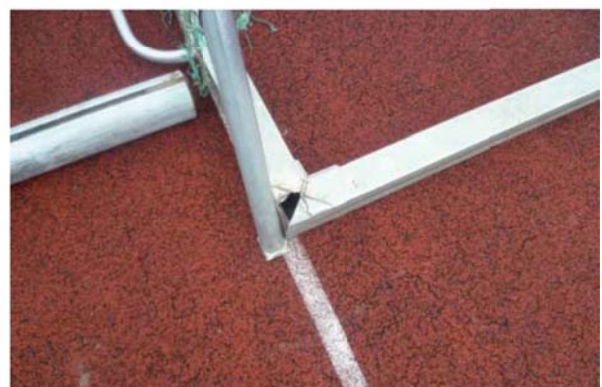
Toranlagen	✓	1 Haupttor aus Stabgitter, diverse Schlupftore
	Barrieren	✓	ok
<b>Leichtathletische Anlagen</b>		vorhanden	Zustand/Bemerkungen
	Sprunggrube (Stab-)	✓	2 Sprunggruben, nördlich und südlich der Kampfbahn. Hauptsächlich wird die nördliche genutzt, die südliche nur einmal im Jahr. Diese weist zu wenig Sand auf.
	Hochsprunganlage	✓	2 Hochstrummatten, die noch genutzte ist eingehaust. Die andere soll entsorgt werden
	Laufbahn	✓	Die Kunststofflaufbahn und die ebenso belegten Segmente weisen zahlreiche Risse infolge von Setzungen auf. Wahrscheinlich infolge des inhomogenen Untergrundes. Es wurden bereits Reparaturen vorgenommen, die Rissbildung setzt sich jedoch weiter fort.
	Kugelstoßringe	✓	1 Kugelstoßring im südlichen Segment, 3 -ringe für den Schulsport nördlich der Anlage ok!
	Diskuswurfanlage	✓	
	Hürdenlauf	✓	
<b>Einrichtung</b>		vorhanden	Zustand/Bemerkungen
	Fußballtore fest	✓	
	Fußballtore mobil	✓	2 Tore mit defektem Rahmen und Netz, Verletzungsgefahr

Jugendtore mobil	✓	6 Tore, Umsturzsicherungen fehlen
	Trainerbänke	✓	2 Trainerbänke, überdacht
<b>Inventar</b>		vorhanden	Zustand/Bemerkungen
	Pflegegeräte	✓	1 Schlepper mit Frontmäherwerk, 2 Hand-Rasenmäher, 1 Tennenpflegegerät, diverse Pflege-Kleingeräte
	Markierungen/	✓	Farbmarkierung

Die umgebende Laufbahn sowie die Segmente zeigen aufgrund von Setzungen des inhomogenen Untergrundes zahlreiche Risse. Diese, sowie die vorgenommenen Reparaturarbeiten nahe der Entwässerungsrinne sind künftig aber auch bereits heute als Unfallrisiko zu sehen.

Da die Ursache für die Setzungen im Untergrund zu suchen ist, wird eine dauerhafte Beseitigung der Rissbildung nur durch einen kompletten Neubau zu bewerkstelligen sein. Bis dahin ist der Tartanbelag im Hinblick auf mögliche Unfallstellen zu beobachten. Zunächst soll die Laufbahn in 2019 ein Retopping erhalten, stärker beschädigte Stellen soll bis zur Asphaltsschicht ausgebaut und erneuert werden. Dies soll laut Hersteller die Bahn für weitere 10 Jahre funktionstüchtig erhalten.

Erforderliche Maßnahmen				
	kurzfristig	mittelfristig	langfristig	Kosten
<b>Rasenplatz</b>	Sicherstellung einer zweckmäßigen Bewässerung			Eigenleistung
	Abschleppen			Eigenleistung
<b>Kantensteine</b>	Defekte Kantensteine ersetzen			1.000 €
<b>Laufbahn</b>	Beobachtung der Tartanbahn auf Rissbildung			
	Retopping durch Erneuerung der 3 mm starken Deckschicht. Stark beschädigte Stellen werden bis zur Asphaltsschicht ausgebaut und erneuert			100.000 € brutto
<b>Laufbahn</b>			Vollständige Erneuerung der Tartanbahn ohne Bodengutachten und -stabilisierung	159 €/m <sup>2</sup> brutto
<b>Weitsprunganlage</b>		Sandfüllung für die südliche Sprunggrube		1.500 €
<b>Hochsprung</b>	Entsorgung alte Hochsprungmatte			500 €
<b>Tore</b>	Umsturzssicherung an den mobilen Toren nachrüsten			300 € je Tor
	Entsorgung alter Tore			200 €
<b>Priorisierung</b>

5. Defekte Kantensteine ersetzen			
<b>Prognose</b>				
	Der Rasenplatz hat einen guten Pflegezustand, eine bessere Durchwurzelung kann durch gezielte Bewässerung erreicht werden. Außerdem sollte er im Frühjahr abgeschleppt werden. Die Rissbildung in der Tartanbahn und die Setzungen im Bereich der Kantensteine sollten beobachtet werden. Ein Retopping der Bahn erfolgt in 2019. Eine langfristige Lösung des Problems ist nur durch die Erneuerung der Bahn zu erreichen.

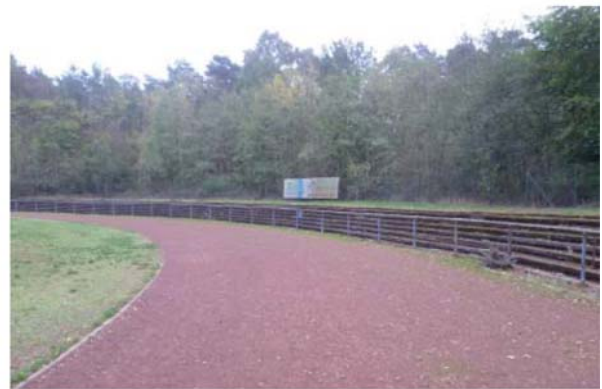
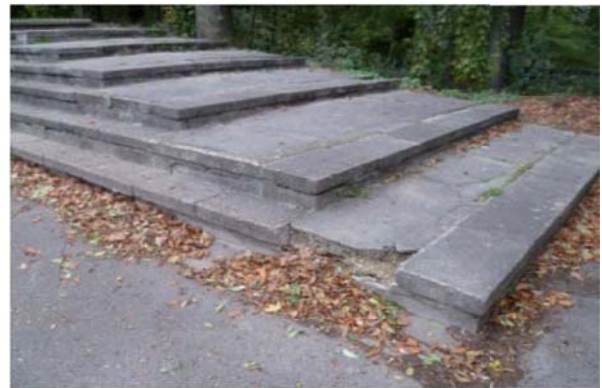
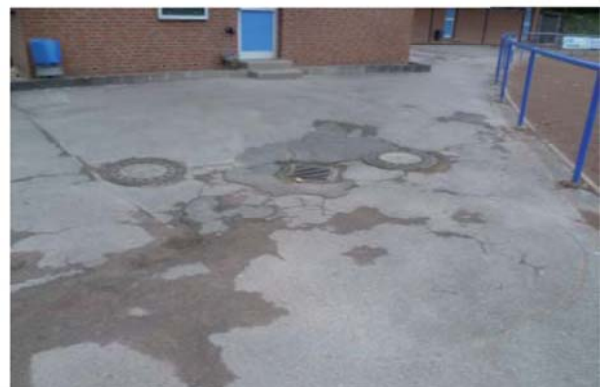
(Stab-) Hochsprunganlage	✓	Einghauste Hochsprungmatte
	Laufbahn	✓	Aufbau der renovierten Tennenaufbahn mit 4 cm Deckschicht ok, in den Außenrandbereichen leicht verkrautet; letzte Renovation in 2016
	Kugelstoßringe	✓	2 Anlagen, 1 funktionstüchtig, die 2. verdeckt;
<b>Einrichtung</b>		vorhanden	Zustand/Bemerkungen
	Fußballtore fest	✓	
	Fußballtore mobil	✓	1 Einzeltor
	Jugendtore mobil	✓	4 Stück, keine Umsturzsicherung
	Trainerbänke	✓	2 überdachte Trainerbänke
<b>Inventar</b>		vorhanden	Zustand/Bemerkungen
	Pflegegeräte	✓	Schlepper, Walze, Matte
	Markierungen/ Markierwagen	✓	Kreide

Die Barriere ist stark verrostet, im Bereich der genutzten Tribüne wurde diese jedoch bereits restauriert. Dies soll sukzessive auch mit dem restlichen Teilstück erfolgen. Auch die Toranlage weist Roststellen auf.

Erforderliche Maßnahmen				
	kurzfristig	mittelfristig	langfristig	Kosten
<b>Flutlicht</b>		Herkömmliche Strahler durch 12 Planflächenstrahler ersetzen		19.850 €
<b>Bewässerung</b>	Wasserzuleitung an mehreren Stellen reparieren			1.000 €
<b>Tribüne</b>	an westlichen Tribüne defekte und lose Stufen erneuern			10.000 €
	Restliche Tribünenanlage sperren	Restliche Tribünenanlage rückbauen		30.000 €
<b>Kantenstein-einfassung</b>		ggf erneuern		10.000 €
<b>Entwässerung</b>	Asphaltflächen vor dem Clubheim erneuern, Punkteinläufe anpassen			5.000 €
<b>Barrieren</b>		sukzessive Roststellen an alter Barriere entfernen und lackieren		Eigenleistung
<b>Laufbahn</b>	Wildkraut regelmäßig entfernen und abschleppen			Eigenleistung
<b>Hochsprung</b>		Erneuerung alte Hochsprungmatte		2.000 €
<b>Tore</b>	Umsturzsicherung an den mobilen Toren			300 € je Tor
<b>Priorisierung</b>

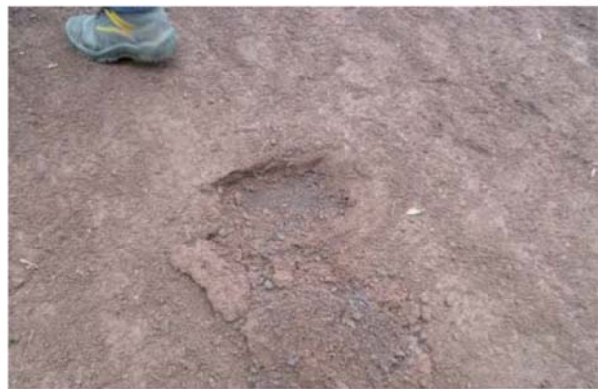
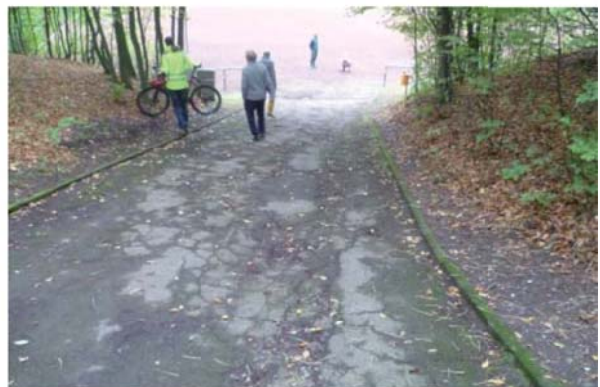
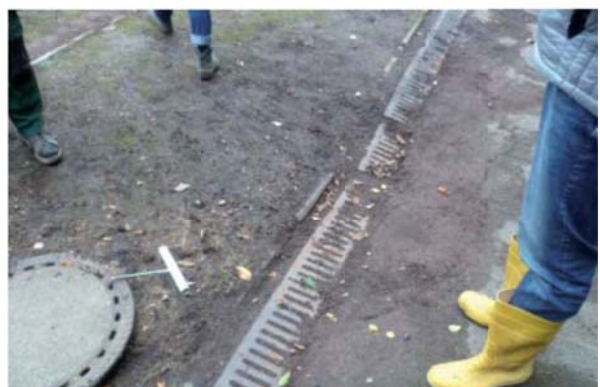
<b>Bauliche Anlagen</b>		vorhanden	Zustand/Bemerkungen
	Tribünen	-	
	Einfassungen	✓	Kantenstein; die steile asphaltierte Abfahrt und der Kantenstein zum Platz sind stark beschädigt
	Entwässerung	✓	Kastenrinne am Ende der steilen Zufahrt beschädigt und zugesetzt deshalb nicht funktionstüchtig; angrenzender Schacht vollständig mit humosem Material zugesetzt, kein Siebeinsatz vorhanden;
<b>Nebenanlagen</b>		vorhanden	Zustand/Bemerkungen
	Ballfangzäune	✓	Maschendraht, 6m, an südlicher Stirnseite, werden von Gehölzen durchwachsen
	Zäune	✓	östliche Seite Stabgitter-, ansonsten Maschendrahtzaun
	Toranlagen	✓	1 Haupttor
	Barrieren	✓	zumeist funktionstüchtig, teilweise fehlen Querholme da die T-Stücke defekt sind;
<b>Leichtathletische Anlagen</b>		vorhanden	Zustand/Bemerkungen
	Sprunggrube (Stab-)	-	
	Laufbahn	-	
	Kugelstoßringe	-	
<b>Einrichtung</b>		vorhanden	Zustand/Bemerkungen
	Fußballtore fest	✓	
	Fußballtore mobil	-

Jugendtore mobil	✓	2 Jugendtore, keine Umsturzsicherung
	Trainerbänke	-	
<b>Inventar</b>		vorhanden	Zustand/Bemerkungen
	Pflegegeräte	✓	Schlepper, Walze, Matte (wie 5-1)
	Markierungen/ Markierwagen	✓	siehe 5-1

Die mobilen Tore müssen mit einer Umsturzsicherung versehen werden.

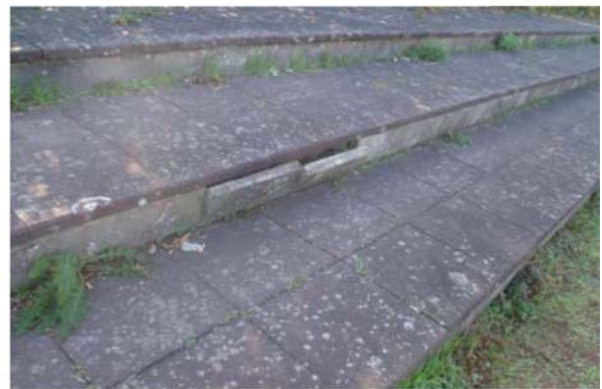
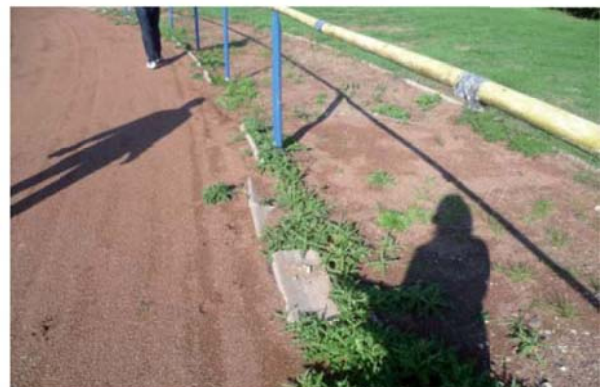
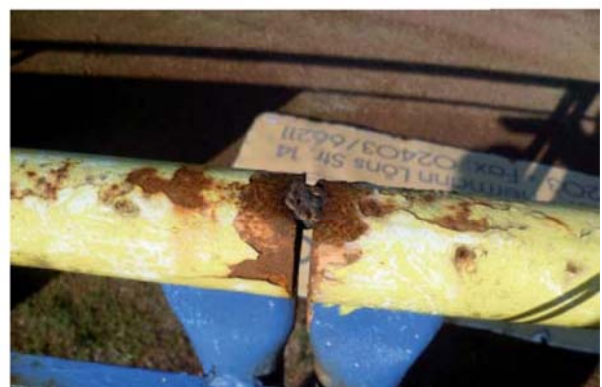
<b>Bauliche Anlagen</b>		vorhanden	Zustand/Bemerkungen
	Tribünen	✓	3 Stufen aus Betonplatten an der südlichen Längsseite, einige Platten sind lose. Leichter Krautbewuchs
	Einfassungen	✓	Kantenstein um Rasenplatz und Laufbahn. An der nördlichen, vom Reiterhof genutzten Seite starke Schäden am äußersten Kantenstein
	Entwässerung	✓	Einlauf am Haupteingang. Überstehender Schachtdeckel im Bereich der Tribüne, durch falsche Position des Deckels Verletzungsgefahr
<b>Nebenanlagen</b>		vorhanden	Zustand/Bemerkungen
	Ballfangzäune	-	
	Zäune	✓	Maschendrahtzaun Richtung Osten zur Anliegerstraße beschädigt
	Toranlagen	✓	1 Haupteingang
	Barrieren	✓	Vor allem im Osten und Norden instabil, Geländer wackelt. Die Barriere wurde laut Platzwart geöffnet und unsachgemäß wieder aufgebaut. Verbindungen des Querrohres durch Panzertape, unsachgemäße Punktschweißung oder nicht vorhanden. Verletzungsgefahr
<b>Leichtathletische Anlagen</b>		vorhanden	Zustand/Bemerkungen

Sprunggrube (Stab-)Hochsprunganlage	✓	Ordnungsgemäßer Zustand; Absprungbalken wurde kürzlich erneuert
	Laufbahn	✓	400 m-Bahn. Keine Entwässerungseinrichtungen vorhanden. Gefälle zum Rasenplatz. Bei Regen bleibt das Wasser teilweise etwas länger stehen. Teilweise schlechter Pflegezustand (Verunkrautung)
	Kugelstoßringe	✓	alte ungenutzte Anlage
<b>Einrichtung</b>		vorhanden	Zustand/Bemerkungen
	Fußballtore fest	-	
	Fußballtore mobil	✓	
	Jugendtore mobil	✓	Jugendtore ohne Umsturzicherung
	Trainerbänke	-	
<b>Inventar</b>		vorhanden	Zustand/Bemerkungen
	Pflegegeräte	✓	Trecker, Walze, Schleppnetz, Regnerwagen.
	Markierungen/Markierwagen	✓	Kreidewagen funktioniert, der Farbwagen nicht.

Die Außenbereiche des Platzes werden einmal im Jahr von einem angrenzenden Gestüt genutzt um dort Zelte aufzustellen. Die so genutzten Bereiche sind in einem schlechten Zustand. Die Bereiche sind verunkrautet, die Grasnarbe ist zerstört. Für diese Sondernutzung wird auch regelmäßig die Barriere abgebaut. Diese wurde voraussichtlich ebenfalls in den 60er Jahren installiert und zwischenzeitlich instandgehalten, sie weist heute jedoch zahlreiche Roststellen auf. Der Wiederaufbau nach der jährlichen Sondernutzung ist provisorisch und nicht ordnungsgemäß (Punktschweißen, Tapeband). Auch die seitlichen Kantensteine sind zu dieser Seite zerstört. Hier sollten von der Stadt Verhaltensrichtlinien aufgestellt werden. Die Barriere könnte mittelfristig ersetzt werden.

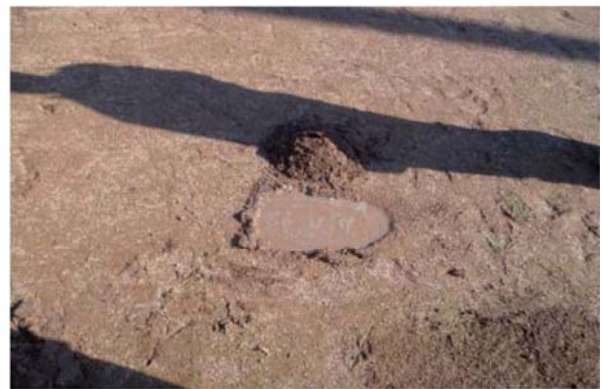
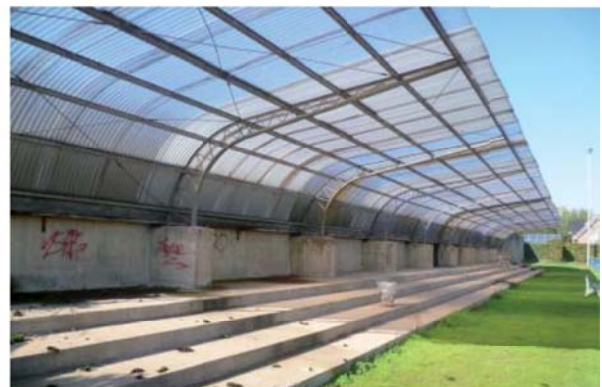
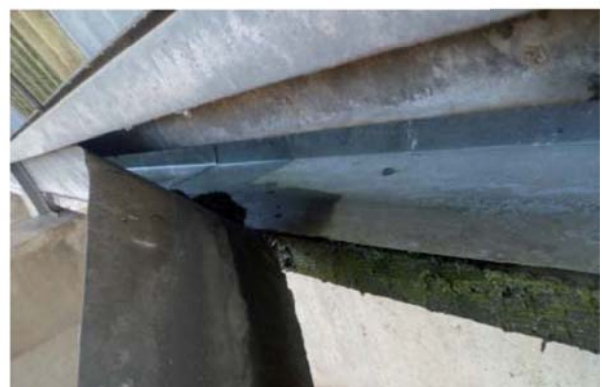
<b>Bauliche Anlagen</b>		vorhanden	Zustand/Bemerkungen
	Tribünen	✓	4 Betonstufen mit Überdachung, Dachentwässerungsrinne an einer Stelle defekt
	Einfassungen	-	
	Entwässerung	-	
<b>Nebenanlagen</b>		vorhanden	Zustand/Bemerkungen
	Ballfangzäune	✓	an den Stirnseiten, im Süden 30 m , im Norden 20 m à 5 m Höhe; nördlich zu gering dimensioniert; Konflikte mit den Nachbarn
	Zäune	✓	Maschendraht tw. mit geschnittener Hecke, Stabgitterzaun
	Toranlagen	✓	1 Haupttor (siehe 7-1)
	Barrieren	✓	funktionstüchtig
<b>Leichtathletische Anlagen</b>		vorhanden	Zustand/Bemerkungen
	Sprunggrube (Stab-)	-	
	Hochsprunganlage	-	
	Laufbahn	-	
	Kugelstoßringe	-	
<b>Einrichtung</b>		vorhanden	Zustand/Bemerkungen
	Fußballtore fest	✓	
	Fußballtore mobil	-	
	Jugendtore mobil	✓	Jugendtore ohne Umsturzsicherung
	Trainerbänke	-	einfache Sitzbank
<b>Inventar</b>		vorhanden	Zustand/Bemerkungen
	Pfleegeräte	siehe 7-1	
	Markierungen/ Markierwagen	siehe 7-1

An den mobilen Fußballtoren muss eine Umsturzsicherung nachgerüstet werden.

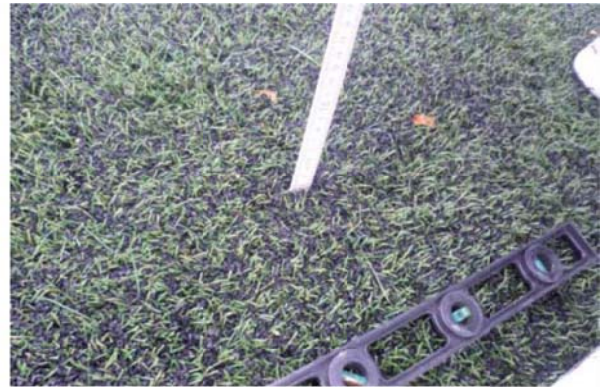
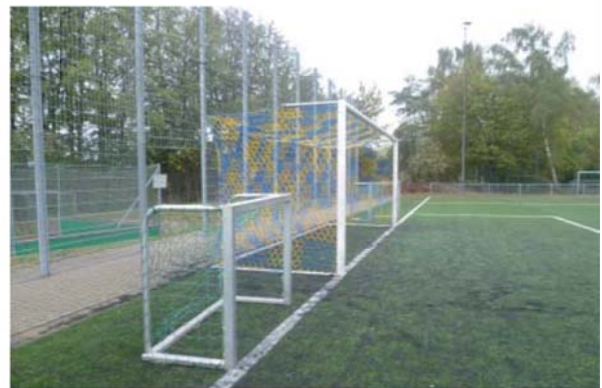
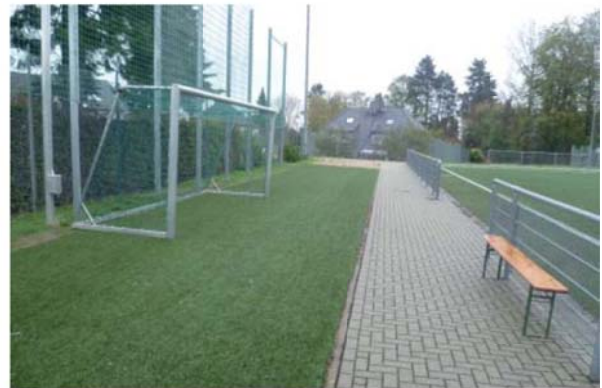
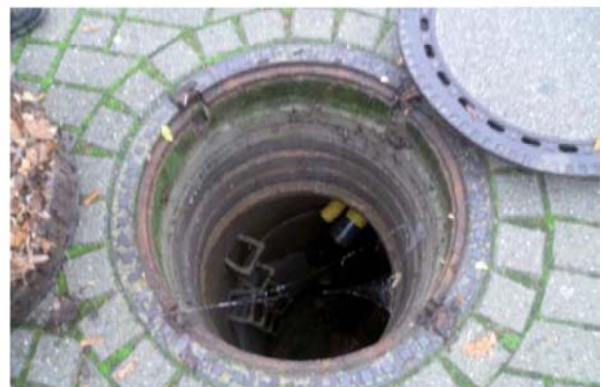
(Stab-) Hochsprunganlage	-	
	Laufbahn	-	
	Kugelstoßringe	-	
Einrichtung		vorhanden	Zustand/Bemerkungen
	Fußballtore fest	✓	
	Fußballtore mobil	✓	
	Jugendtore mobil	✓	4 Stück, keine Umsturzsicherung
	Trainerbänke	✓	2 Spieler- u. Betreuerkabinen, 5 m lang
Inventar		vorhanden	Zustand/Bemerkungen
	Pflegegeräte	✓	Schlepper, Bürstenege
	Markierungen/ Markierwagen	-

Die Umsturzsicherung an den mobilen Toren ist nachzurüsten.

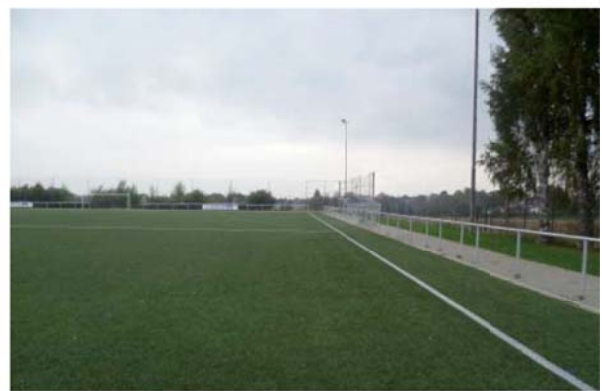
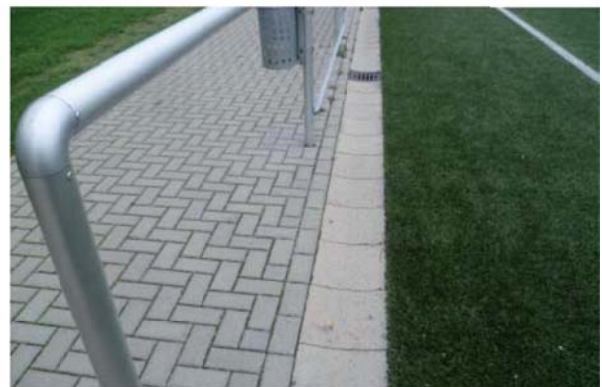
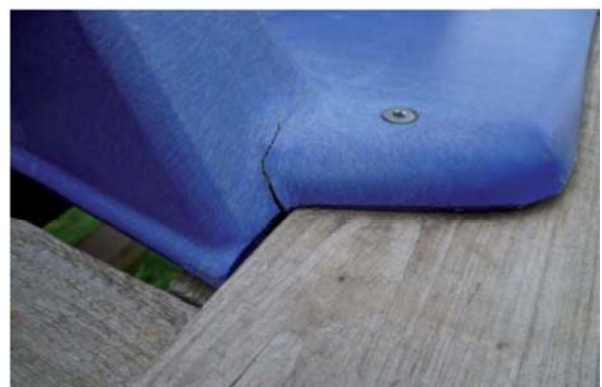
Einfassungen	✓	Betonmuldenstein
	Entwässerung	✓	Offene Entwässerungsrinnen aus Muldensteinen, 20 Gussabläufe
<b>Nebenanlagen</b>		vorhanden	Zustand/Bemerkungen
	Ballfangzäune	✓	Maschendraht, 6m, an den Stirnseiten
	Zäune	✓	
	Toranlagen	✓	
	Barrieren	✓	Aluminiumrohr, eloxiert, Höhe 110 cm
<b>Leichtathletische Anlagen</b>		vorhanden	Zustand/Bemerkungen
	Sprunggrube (Stab-)	-	
	Hochsprunganlage	-	
	Laufbahn	-	
	Kugelstoßringe	-	
<b>Einrichtung</b>		vorhanden	Zustand/Bemerkungen
	Fußballtore fest	✓	
	Fußballtore mobil	-	
	Jugendtore mobil	✓	2 Stück, Umsturzsicherung vorhanden
	Trainerbänke	✓	Spieler- u. Betreuerkabine, 3 m
<b>Inventar</b>		vorhanden	Zustand/Bemerkungen
	Pflegegeräte	✓	Schlepper, Bürstenegge
	Markierungen/	-	
	Kinderspielgerät	✓	Spielgerät weist Mängel auf (Verschleiß an der Kunststofffrutsche, Zwischenräume in denen sich Schnüre verfangen können, vorstehende Schrauben etc.)

Ein vom Verein aufgestelltes Kinderspielgerät wies bei Inaugenscheinnahme kleinere Mängel auf. Das Gerät sollte entsorgt und durch ein TÜV-taugliches Gerät ersetzt werden.
