Übersicht Sporthalle Jahnstraße, Eschweiler
02

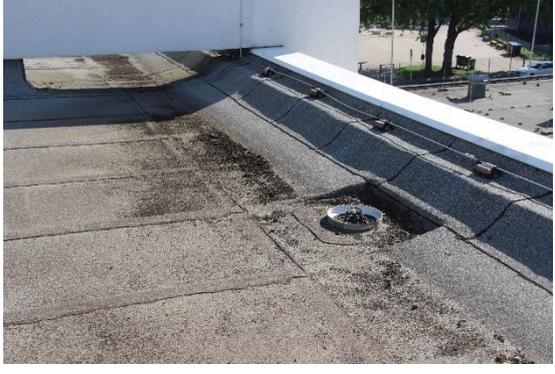
Detail zuvor Verschmutzung im Bereich der Notentwässerung
07

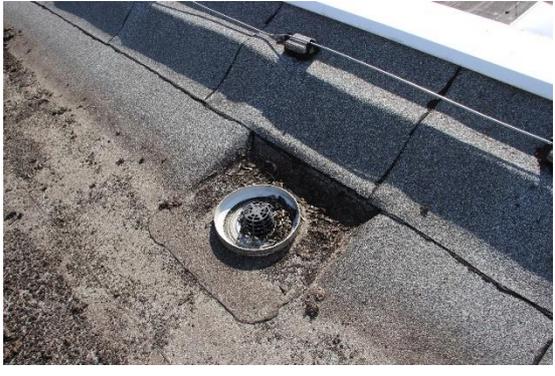
<p>Detail zuvor</p> <p>Verschmutzung im Bereich der Notentwässerung</p>
18

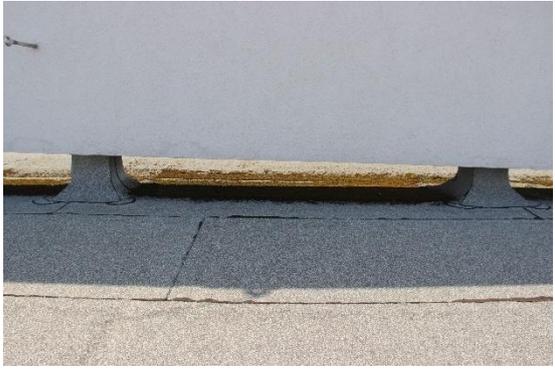
<p>Detail zuvor</p> <p>Moosbefall unter dem Überzug</p>
20

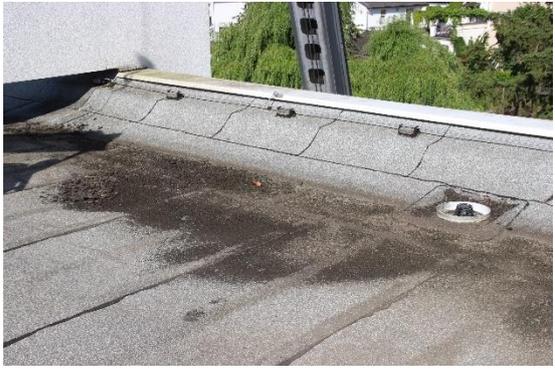
<p>Übersicht Notenwässerung</p> <p>Verschmutzung im Bereich der Notentwässerung</p>

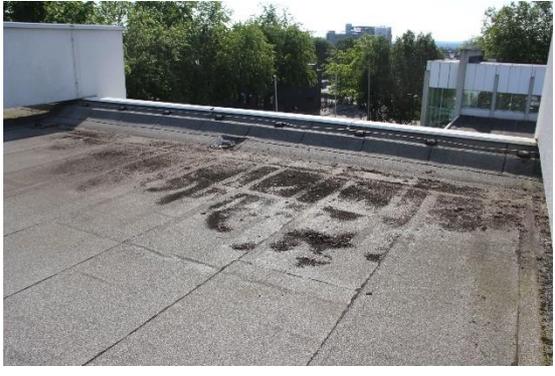
Übersicht Notentwässerung und reguläre Dachentwässerung an der Westseite  Verschmutzung im Bereich der Entwässerungen
23

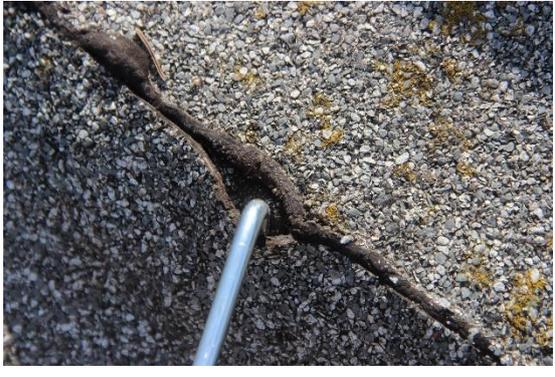
Detail zuvor  Fehlstelle in Naht, Hinterläufig
24

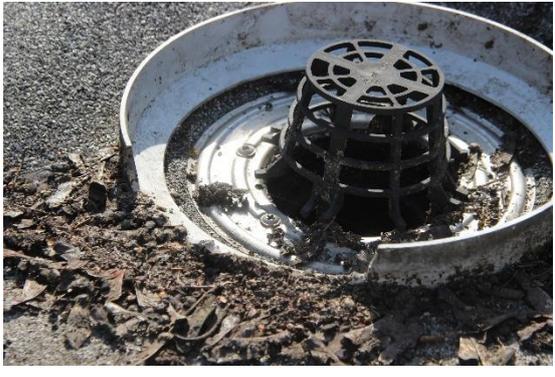
Notentwässerung mit Beschädigung des Anstaeuelementes

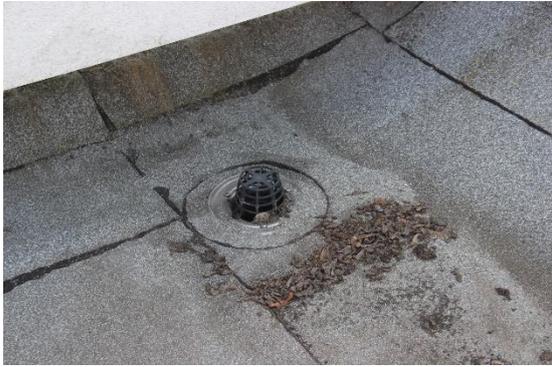
<p>Reguläre Dachentwässerung</p> <p>Ansammlung von grobem Schmutz</p>
26

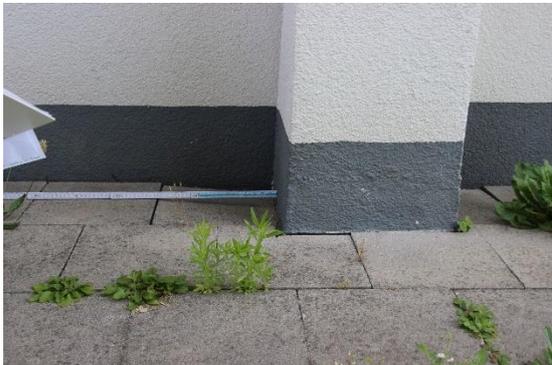
Detail zuvor  Unebenheiten der Gehwegplatten
36

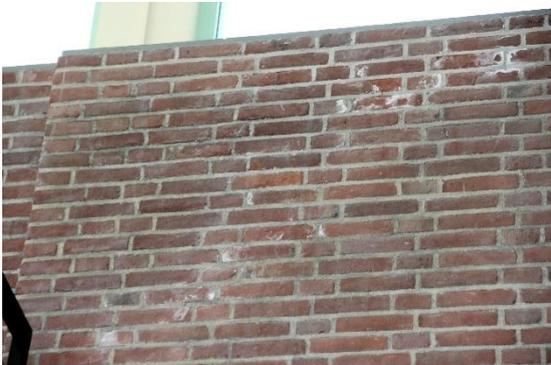
Detail zuvor  Ausblühungen infolge von Feuchtigkeitseinwirkungen
47

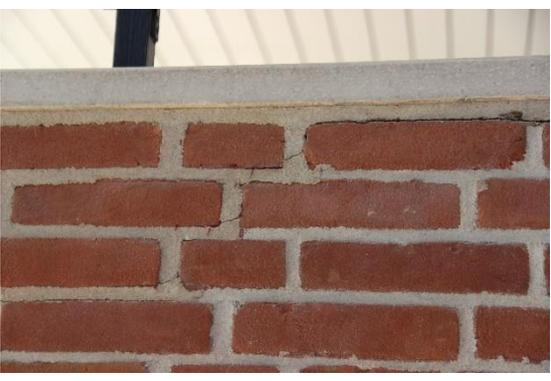
Detail zuvor Riss- und Fugenbildung in der Wand
55

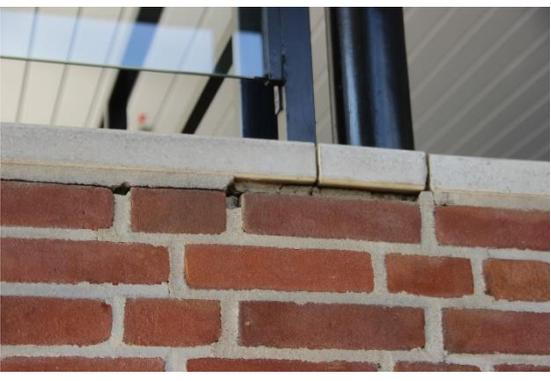
Wie vor
56

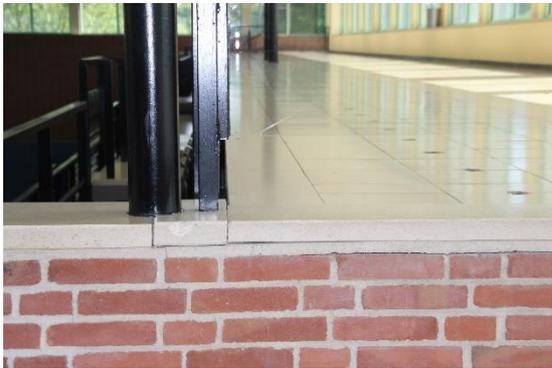
<p>Übersicht des rechten Treppenaufgangs vom Spielfeld zur Tribüne</p> <p>Kleine Risse im Fugenmörtel</p>
58

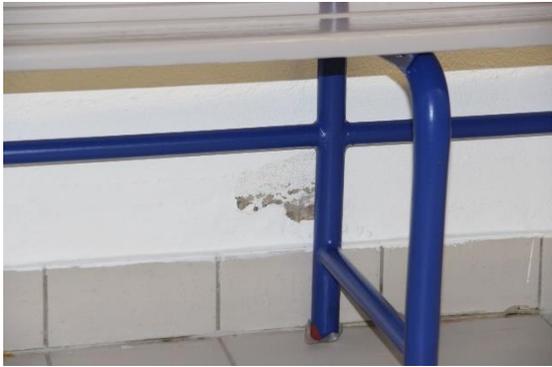
Detail zuvor  Abplatzung des Anstriches unterhalb der Sitzbank
63

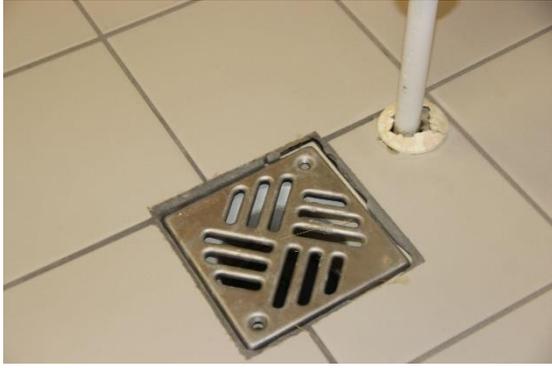
Detail zuvor  Dichtungsfuge um den Abfluss teilweise nicht mehr vorhanden

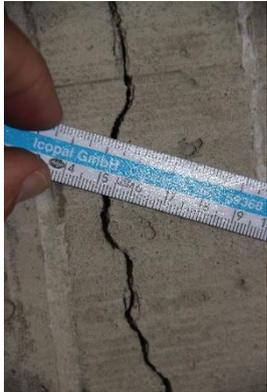
<p>Detail zuvor</p> <p>Vertikaler Riss in der Wand mit 2 mm Breite</p>
74

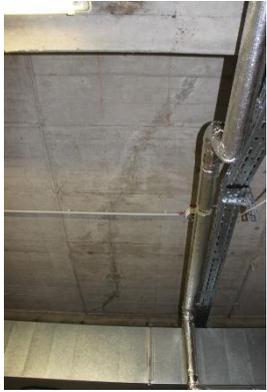
<p>Weiterlaufen des Risses in der Decke,</p> <p>Riss verläuft parallel zur Spannrichtung der Decke</p>
75

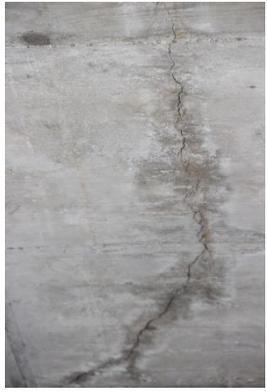
<p>Wie vor</p> <p>Spuren von Feuchtigkeitseinwirkungen              Sichtbar, nach Angabe Spuren von älteren              Einwirkungen,</p> <p>Aktuell sind keine Feuchtigkeitsprobleme vor-              handen</p>
76

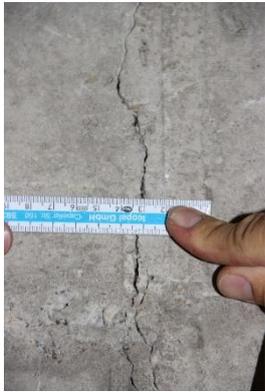
Detail zuvor  Vertikaler Riss mit einer Breite von 1 mm
78

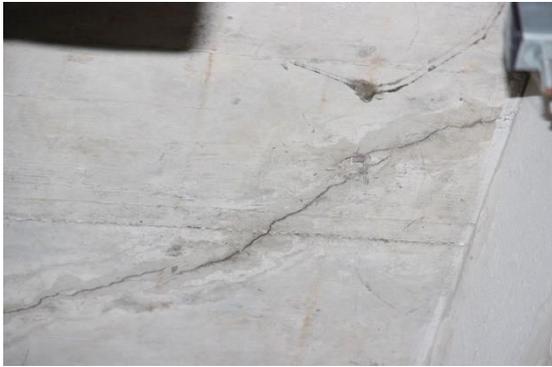
Weiterlaufen des Risses in der Decke
79

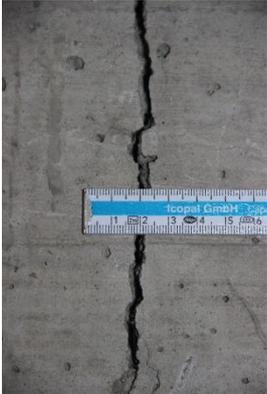
<p>Detail zuvor</p> <p>Vertikaler Riss im Bereich der Stahlbetonstütze mit einer Breite von 4 mm</p>
82

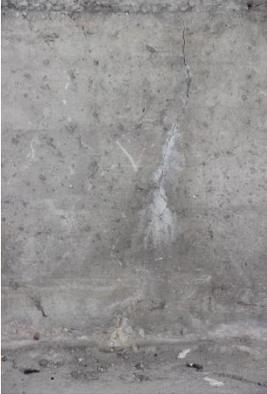
<p>Detail zuvor</p> <p>Ausblühung in Folge von Feuchtigkeitseinwirkungen</p>
84

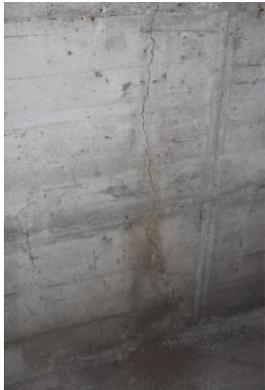
Detail zuvor  Vertikaler Riss in der Stahlbetonwand
86

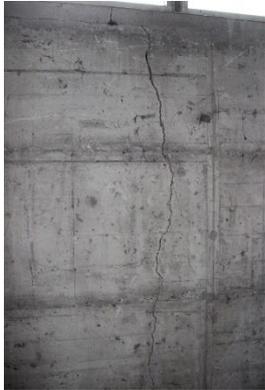
Wie vor
87

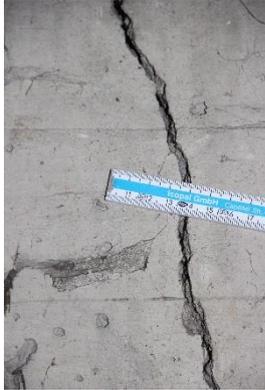
Detail zuvor  Oberer Bereich des Risses mit einer Breite von 5 mm
88

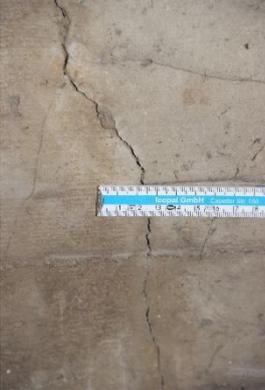
Detail zuvor  Unterer Bereich des Risses mit einer Breite von 1 mm
