# **Bautechnische Stellungnahme**

**Nutzungsdauer der Sporthalle Jahnstraße, Eschweiler**  
**Ergänzung vom 27.08.2019**

Objekt: Sporthalle Jahnstraße  
Jahnstraße 16  
52249 Eschweiler  
Baujahr: 1964

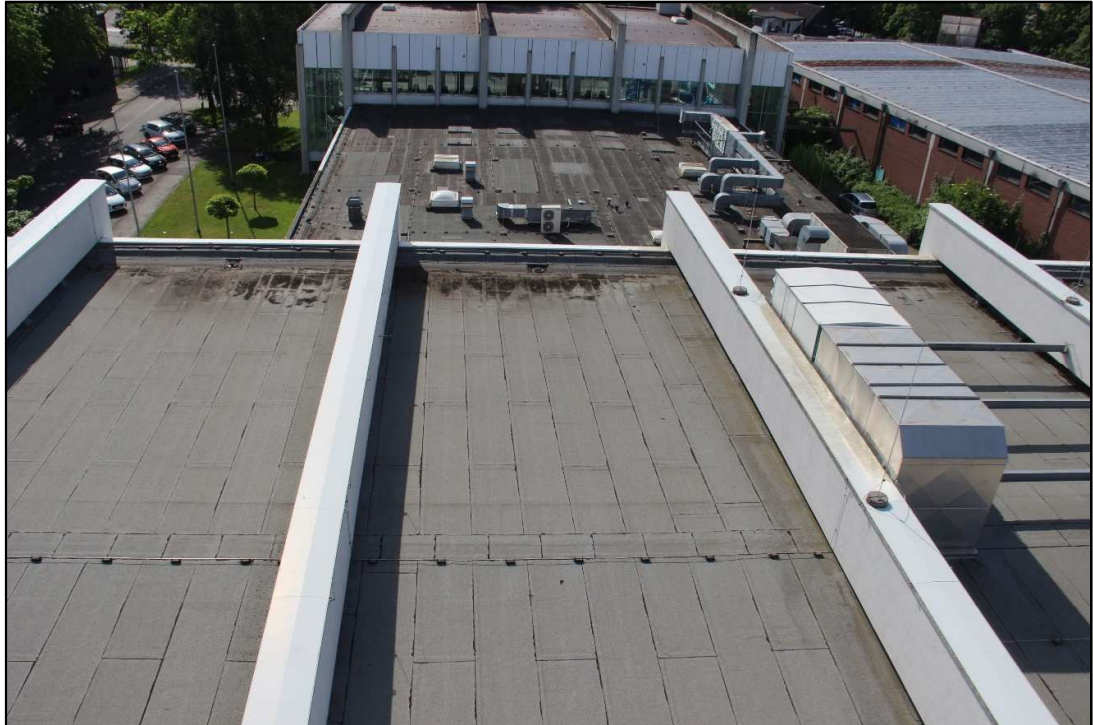
Abbildung 1: Übersicht der Bedachung Sporthalle Jahnstraße (Foto: BFT Cognos)

Bei der Begutachtung der Dachflächen wurden geringfügige Schmutzansammlungen, sowie leichte Moosbildung unterhalb der Überzüge und entlang der Wasserläufe festgestellt (vgl. Fotodokumentation).

Die Dachentwässerung war zum Zeitpunkt des Ortermins frei von Verschmutzung. Eine Notentwässerung der Dachfläche mit den erforderlichen Anstauelementen war vorhanden. Ein Anstauelement der Notentwässerung war beschädigt (vgl. Fotodokumentation).

Die Abdeckungen der Überzüge wiesen keine Beschädigungen auf. Die verputzten, vertikalen Flächen der Überzüge waren augenscheinlich in Ordnung. An den beschieferten Bitumendachbahnen konnten bei den durchgeführten, stichprobenhaften Kontrollen keine größeren Fehlstellen, offene Schweißnähte oder größere Auffälligkeiten festgestellt werden. Herr Klinkhammer wurde auf eine beschädigte Schweißnaht hingewiesen (vgl. Fotodokumentation).

Der Gesamtzustand der sanierten Dachflächen kann derzeit als funktionsfähig und gebrauchstauglich bewertet werden.

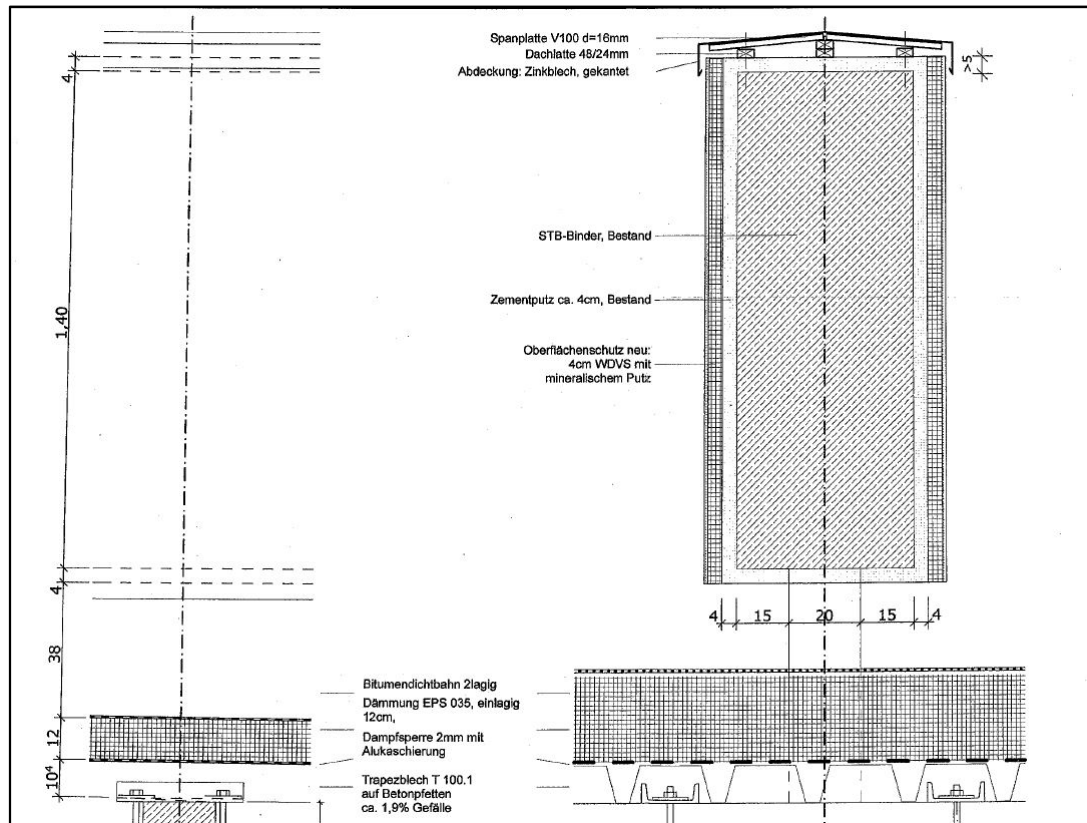
Abbildung 2: Ausführungspläne Beton- und Dachsanierung, Architektenbüro Klaus Bernardi (Theaterstr. 30-32, 52062 Aachen)

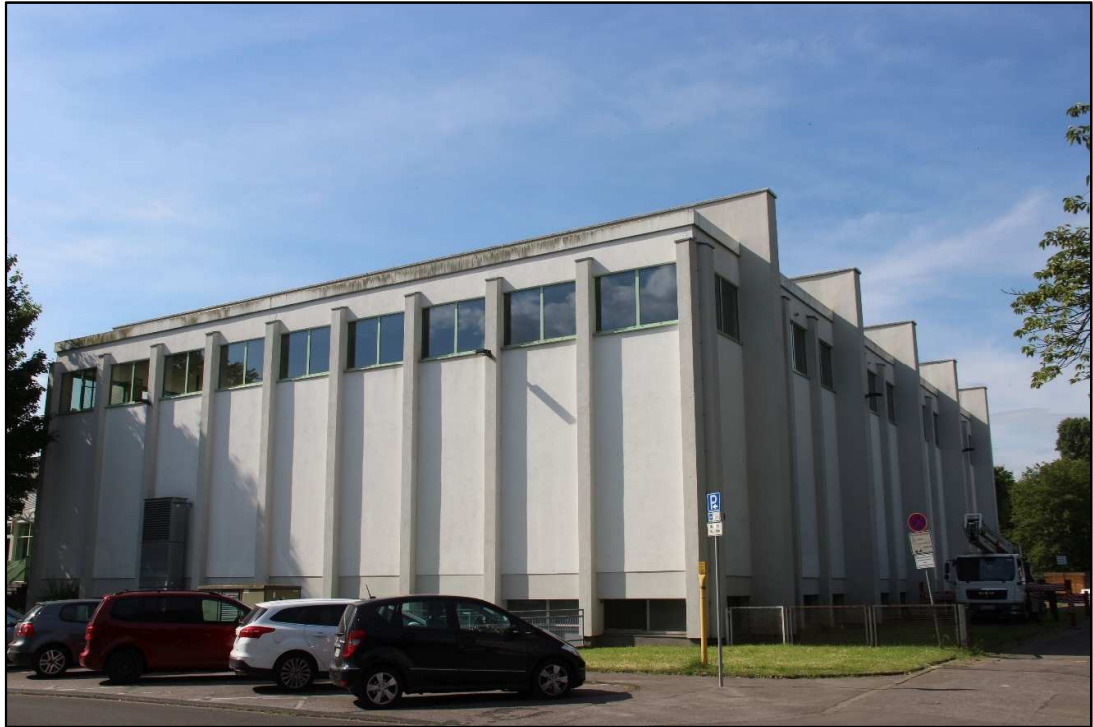
Abbildung 3: Übersicht der Fassade Sporthalle Jahnstraße (Foto: BFT Cognos)

Die Attikaabdeckung ist als beschichtetes Alublech ausgebildet und an vielen Stellen der Fassade durch Verunreinigung verschmutzt. Die Funktion als konstruktiver Witterungsschutz der Attika ist jedoch weiterhin gegeben. Hier liegt lediglich ein optischer Mangel vor.

Bei der Begutachtung der der Fassade im Sockelbereich sind geringfügige Unregelmäßigkeiten am unteren Abschluss des WDVS festgestellt worden. Darüber hinaus waren Unebenheiten bei einzelnen Gehwegplatten, zwischen den Betonstützen, sichtbar (vgl. Fotodokumentation). Die vereinzelt Schiefstellungen der Gehwegplatten, lassen eine unzureichende Verdichtung des Untergrundes vermuten. Die Nutzung ist auch hier nicht eingeschränkt.

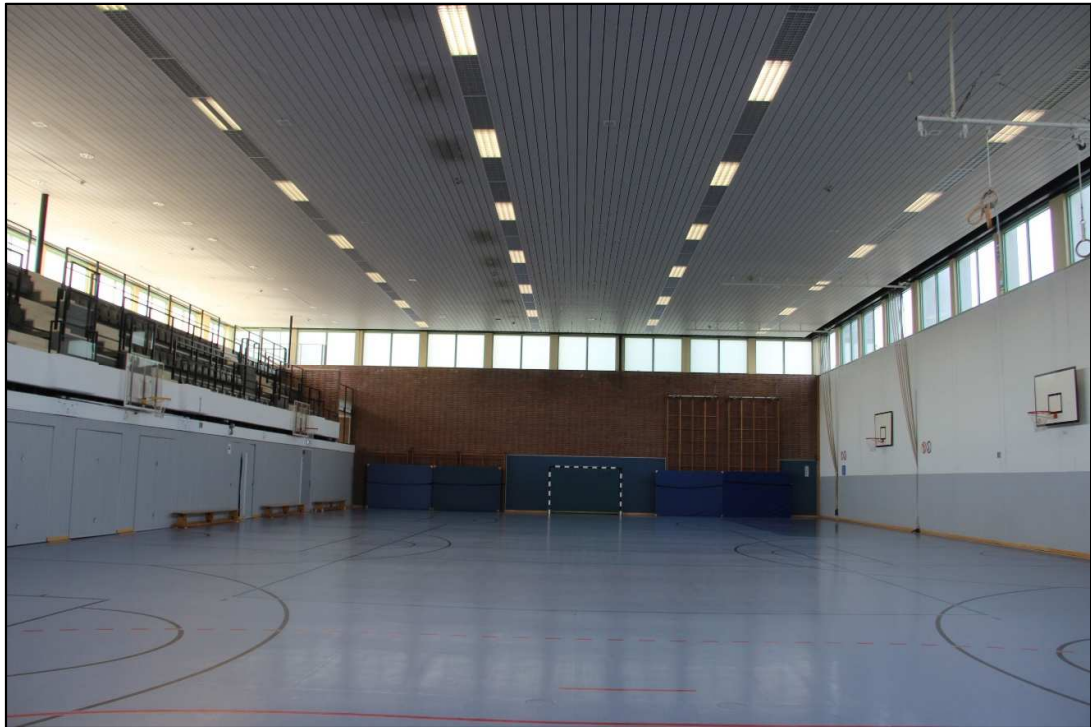
Abbildung 4: Übersicht des Innenbereichs Sporthalle Jahnstraße (Foto: BFT Cognos)

Der Innenbereich (Abb. 4) der Sporthalle im EG besteht aus der Hallenfläche und einer Tribüne mit darunter liegenden Geräteräumen. An den Stirnseiten der Tribüne sind jeweils Treppenräume angeordnet über die man die Tribüne, die Hallenfläche und das Kellergeschoss (Abb. 5) mit den zugehörigen Umkleideräumen und den sanitären Anlagen erreicht.

Die Stahlbetonstützen zwischen den ausgefachten Feldern sind mit einem Plattenwerkstoff beplankt. Zwischen der Ausfachung und der Beplankung sind bis zu 1,0 cm breite Fugen vorhanden (vgl. Fotodokumentation). Diese Fugen werden üblicherweise mit einem elastischen Material verschlossen.

An den Verankerungspunkten der Sprossenwand (Wand mit Verblendern) sind vermutlich durch den Lastwechsel bzw. die Erschütterungen einzelne Mörtelfugen herausgefallen (vgl. Fotodokumentation). Hier sind über die losen Fugen hinaus ggfs. gelockerte Verblendsteine oberhalb der Sprossenwand vorhanden.

Bei weiterer Begutachtung der vorgesetzten Mauerschale wurden Ausblühungen bzw. Auswaschungen von Mineralien an der Wandoberfläche festgestellt (vgl. Fotodokumentation). Die Ausblühungen weisen eindeutig auf eine Feuchtigkeitseinwirkung hin.

Nach Angaben von Herrn Klinkhammer, sind diese Ausblühungen etliche Jahre alt und waren bereits vor der Dach- und Fassadensanierung vorhanden, neue Ausblühungen bzw. Feuchtigkeitseinwirkungen wurden seitens der Stadt Eschweiler nach der Dachsanierung nicht festgestellt.

Am Treppenaufgang an beiden Seiten des Podestes wurden leichte Risse und Fugen in der Stirnwand unter der Tribüne festgestellt. Diese Rissbildungen sind vermutlich auf Spannungsumlagerungen, bedingt durch die Tribünenkonstruktion, zurückzuführen und sind in Bezug auf die Standsicherheit des Gebäudes derzeit unbedenklich.

Aus unserer Sicht besteht hier eine mögliche Unfallgefahr. Herr Klinkhammer wurde während des Ortstermins auf die Risiken hingewiesen. Die mit Verblendsteinen ausgeführte Wand ist durch einen Fachbetrieb zu untersuchen und beschädigte Mauerabschnitte sind sach- und fachgerecht wiederherzustellen.

Die Risse und offenen Fugen sollten dennoch fachgerecht überarbeitet und eine mögliche Aufweitung der Risse bzw. das Auftreten neuer Risse beobachtet werden.

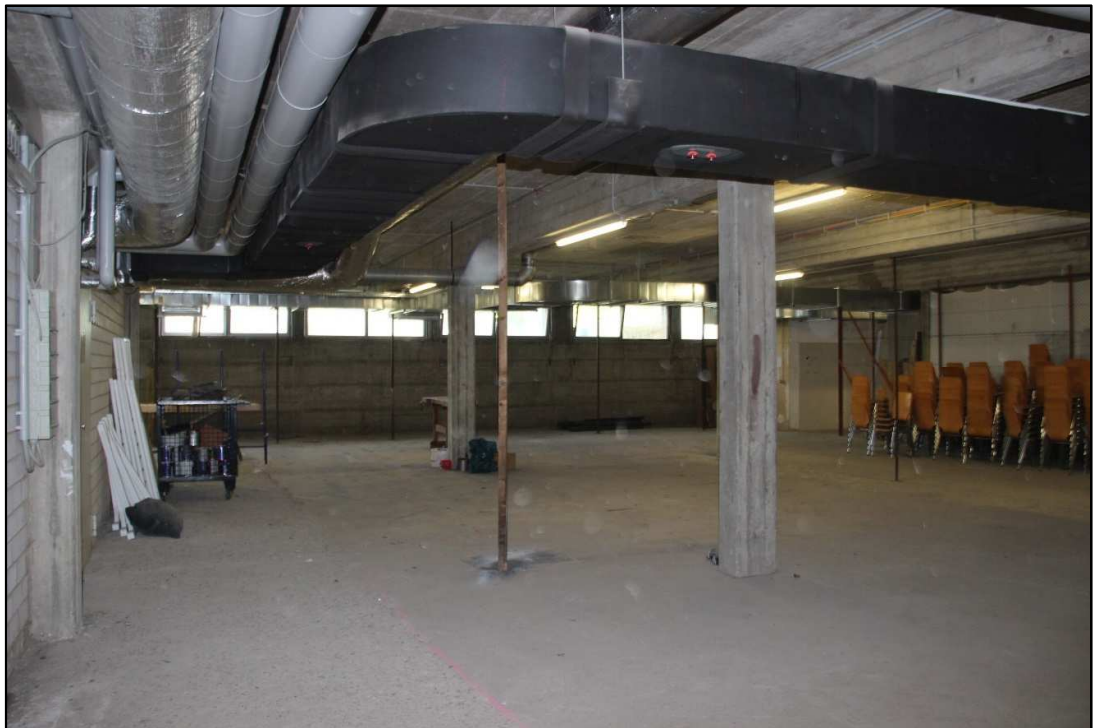
Abbildung 5: Übersicht des Untergeschosses Sporthalle Jahnstraße (Foto: BFT Cognos)

In Abb. 5 ist eine Übersicht des Lageraumes im Kellergeschoss zu sehen. Die Stahlbetondecke wird durch feldweise abgestützte Unterzüge getragen. Die äußeren Stahlbetonstützen, welche die Lasten aus dem Dachaufbau und EG ableiten, gehen im KG in eine durchlaufende Stahlbetonwand über. Ein Bodenbelag ist hier nicht vorhanden.

Die äußeren Stahlbetonstützen, welche die Lasten aus dem Dachaufbau und EG ableiten, gehen im KG in eine durchlaufende Stahlbetonwand über. In dieser Wand sind in regelmäßigen Abständen Vertikalrisse in der Wand vorhanden. Augenscheinlich handelt es sich bei den Rissen um ältere Risse (Rissflanken stark eingedunkelt) die vornehmlich an den Fensteröffnungen entstanden sind.

Durch unterschiedliche Betondimensionierung der Stahlbetonstützen und Stahlbetonwände sowie Lastumlagerungen im Bereich der Fensteröffnungen, entstehen unterschiedliche Ausdehnungskoeffizienten, welche zu Spannungen im Beton führen. Diese Spannungen bauen sich durch vertikale Rissbildungen ab.

Bei einzelnen Rissen wurden Ausblühungen festgestellt, deren Ursache von außen einwirkende Feuchtigkeit ist. Nach Angabe handelt es sich auch hier um „alte“ Ausblühungen, Probleme mit Feuchtigkeitseinwirkungen gibt es nicht.

Die Standsicherheit des Gebäudes sehen wir, insbesondere unter Berücksichtigung der bereits seit längerem vorhandenen Risse, als derzeit nicht gefährdet. Dennoch sollten die Risse fachgerecht überarbeitet (kraftschlüssig und dicht, z.B. Verpressung) und eine mögliche Aufweitung der Risse bzw. das Auftreten neuer Risse beobachtet werden.
