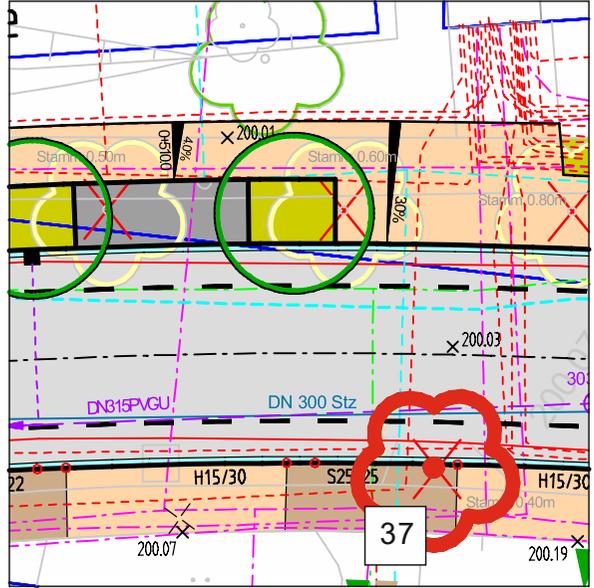
Kataster Nr.	Skizze	Gutachterliche Beurteilung	Voraussichtliche Auswirkung Tiefbau	Planungsentscheidung
37 Linde

Schlechte Vitalität; stark vergreist und langsam absterbend	<p>Wilhelminenstraße 38:</p> <p>Durch baubedingte Wurzelverletzungen ist schnelleres Voranschreiten der festgestellten Vorschädigungen zu erwarten. Größere Wurzelverluste werden durch den Tiefbau verursacht. Die Bordanlage ist so nah am Stamm nicht herstellbar ohne massiven Eingriff in den Wurzelraum des Baumes.</p>	Der Baum wird gefällt.
38 Linde

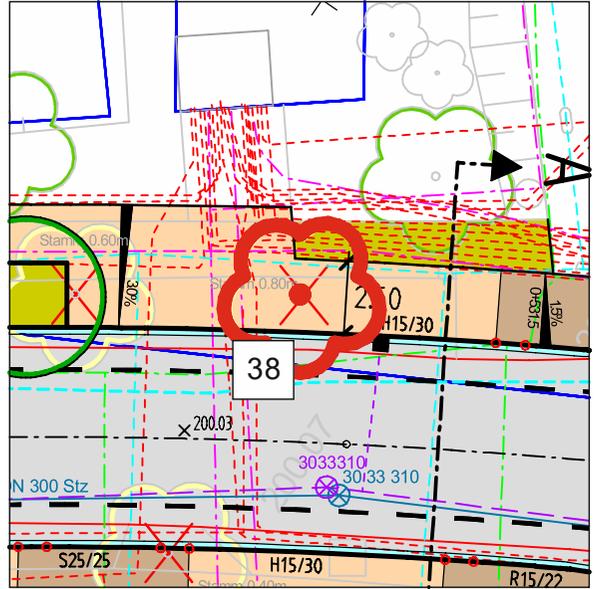
Fäule im Wurzelbereich; Rückschnitt um 3-4m zum Erhalt der Standsicherheit durchgeführt	<p>Ggü. Wilhelminenstraße 38:</p> <p>Durch baubedingte Wurzelverletzungen ist schnelleres Voranschreiten der festgestellten Vorschädigungen zu erwarten. Größere Wurzelverluste werden durch den Tiefbau verursacht. Der Baum befindet sich mittig auf dem geplanten Gehweg, neben dem Stamm verbleiben rd. 80cm, was u. a. für Rollstühle zu wenig wäre.</p>	Der Baum wird gefällt um einen ausreichend breiten(barrierefreien) und baulich einwandfreien Gehweg herzustellen und die Verlegung von Versorgungsleitungen zu ermöglichen.

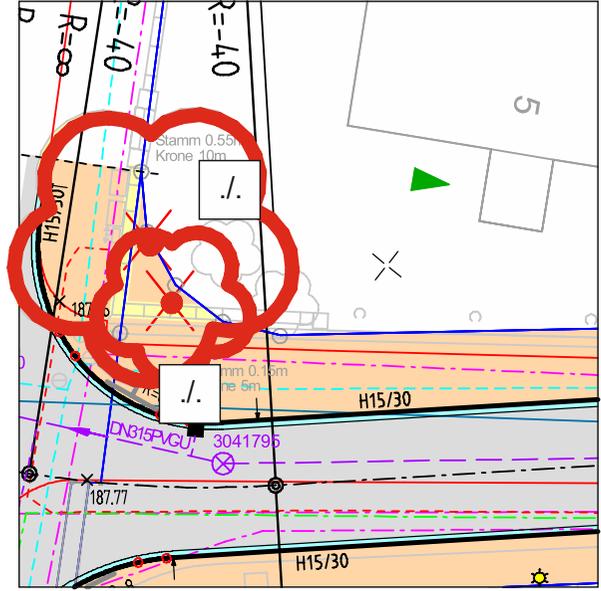
Kataster Nr.	Skizze	Gutachterliche Beurteilung	Voraussichtliche Auswirkung Tiefbau	Planungsentscheidung
./. Fichte

<p>Die beiden Bäume sind nicht im Kataster aufgenommen. Standort ist ein städt. Grundstück, bisher privat genutzt.</p>	<p>Friedhofsweg (Einmündung Friedrichstraße):</p> <p>Mit dem Abbruch der Einfriedungsmauer, die für einen ausreichend breiten Gehweg entfallen muss, wird die Standsicherheit der Bäume nicht mehr gewährleistet sein.</p>	<p>Die Bäume werden gefällt.</p>
7 Robinie

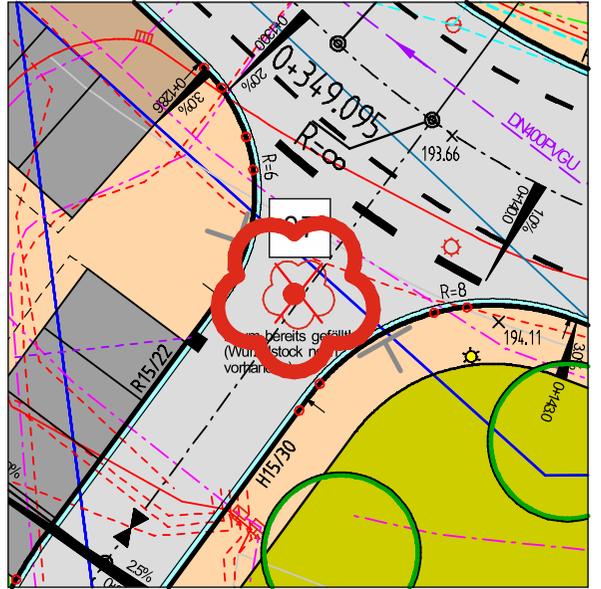
<p>Fällung erfolgte bereits im Vorfeld der Baumaßnahme aufgrund von Pilzbefall, der die Standfestigkeit beeinträchtigte</p>	<p>Friedhofsweg (Einmündung Wilhelminenstraße):</p> <p>./.</p>	<p>./.</p>
