**Bodendenkmalblatt: AC 151**

**Denkmalname/ Kurz-  
bezeichnung:** Römische *villa rustica* Probsteier Wald

**Zeitstellung:** römisch

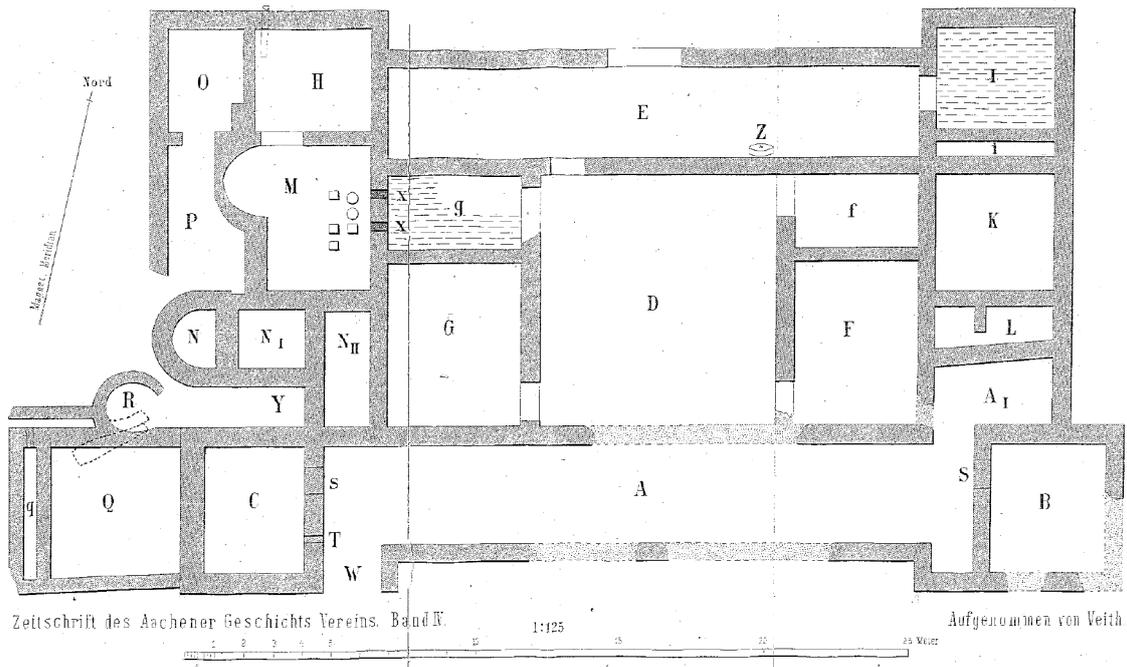
Abb. 1: Grundriss des Hauptgebäudes nach F. Berndt.

Die Ausmaße des annähernd an den Himmelsrichtungen orientierten Gebäudes belaufen sich auf etwa 38 m Länge (Ost–West) und 20 m Breite (Nord–Süd), wobei einerseits gegen Süden seitlich jeweils ein Eckrisalit aus der Gebäudefront herausragt (B; C), andererseits aber auch im Norden an den Seiten jeweils ein Vorsprung zu beobachten ist (I; H). Das Kernbauwerk besteht, wie im Rheinland allgemein üblich, aus einem langrechteckigen Gebäude, dessen Räume symmetrisch um einen zentralen Raum D bzw. Innenhof gruppiert sind. Demnach handelt es sich nach Heimberg um einen Reihentyp mit 4 Risaliten, wie er zum Beispiel auch aus Lemiers, Gem. Vaals (NL), oder Vlengendaal, Gem. Simpelveld (NL), bekannt ist (Heimberg 2002/2003).

Der Fundplatz ist seit einer Meldung von 1876 bekannt, als ein Forstbeamter des Eschweiler Bergwerksvereins im Eschweiler Probsteiwald auf einen behauenen Sandstein stieß, der sich als Unterteil einer sitzenden Figur herausstellte. Nach einer Ortsbesichtigung im selben Jahr wurden in den Jahren 1880 und 1881 schließlich zwei größere Grabungskampagnen unter der Leitung von Hauptmann a. D. Fritz Berndt durchgeführt, die in einen Beitrag in der Zeitschrift des Aachener Geschichtsvereins mündeten. Dank der vergleichsweise sehr genauen Beschreibung Berndts sind der Grundriss und die Struktur des Gebäudes hinlänglich bekannt (Abb. 1).

In dem zentral gelegenen Raum D sieht Berndt einen kleinen Innenhof, von dem aus die Zugänge zu den anliegenden Räumen im Befund noch deutlich erkennbar waren.

Die schmalen Bereiche q und i spricht er als schmale kastenförmige Raumabschlüsse an, wobei q auf seiner Sohle sowie an den Wänden bis in einer Höhe von 0,70 m mit quadratischen Ziegeln verkleidet war. Ob Bereich q mit einem der Rauchabzüge zwischen den Räumen Q und R in Verbindung steht, und welcher Nutzung er zuzuweisen ist, konnte bislang nicht geklärt werden.

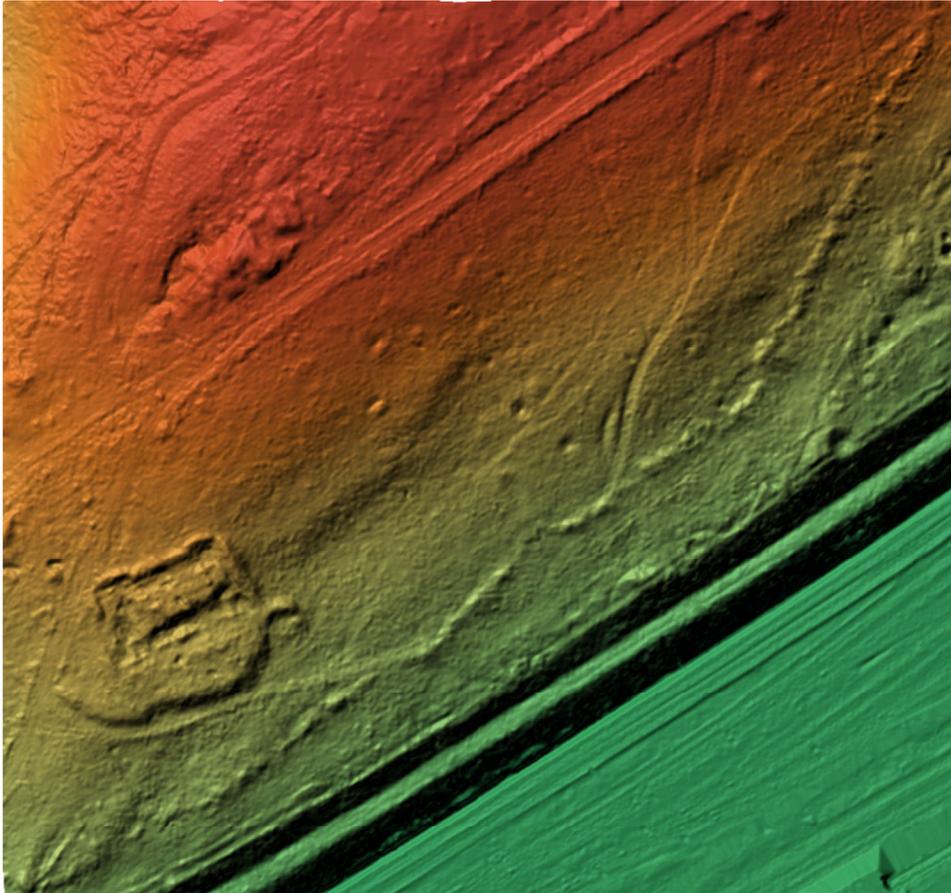
*Abb. 2: Visualisierung mit Planlauf/Terrain.*

Der Zugang zur *villa rustica* Probst-eier Wald erfolgt heute über zwei Waldwege, die direkt bzw. in wenigen Meter Entfernung an den Überresten des Hauptgebäudes vorbeiführen. Das Gebäude selbst ist von zahlreichen Brombeersträuchern und wenigen jungen Bäumen überwuchert, die baulichen Bestandteile des Gebäudes demnach nur stellenweise gut, meist aber sehr schwierig auszumachen. Dennoch können bei genauerer Beobachtung nahezu der gesamte Grundriss des Gebäudes im Gelände nachvollzogen und mit wenig Aufwand einzelne Räume unterschieden werden. Auswertungen vorliegender Lidar-Daten in unterschiedlichen Visualisierungen lassen ebenfalls, teilweise sehr deutlich, eine innere Strukturierung des Gebäudes erkennen (Abb. 2 und 3).

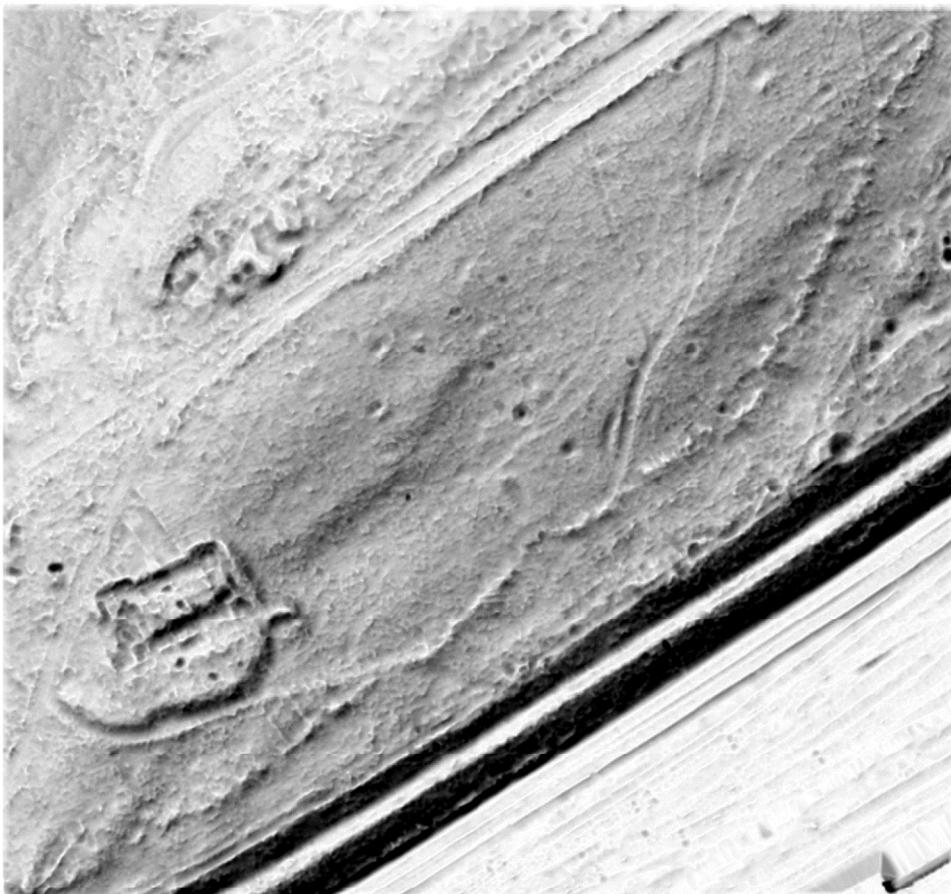
*Abb. 3: Visualisierung Anisotropic Sky-View Factor (RVT).*

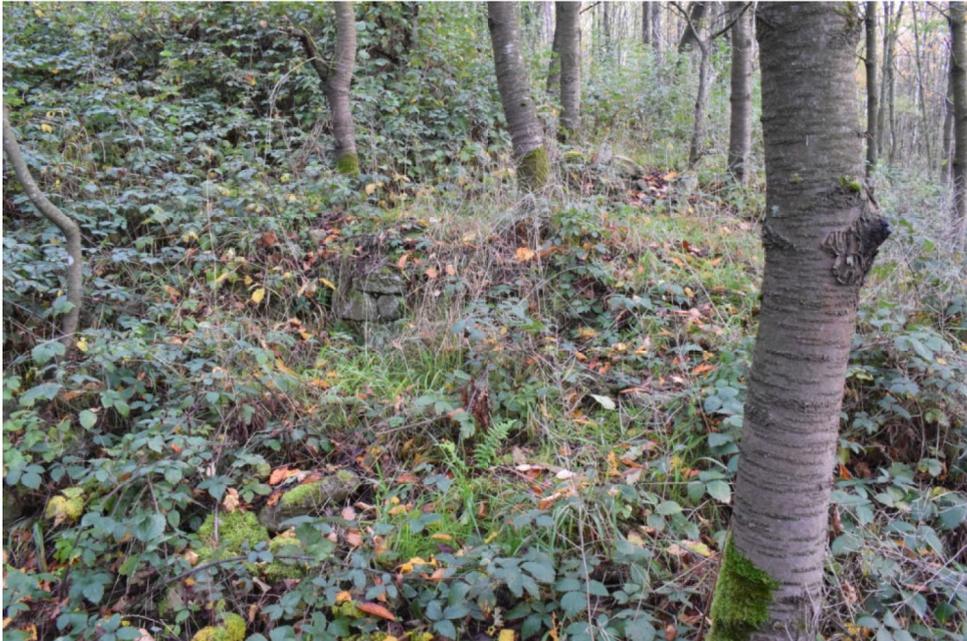
Die einzelnen Mauerzüge sind zumeist von Unterholz und einer dünnen Humusschicht überdeckt, aber dennoch in weiten Teilen als Erhebungen auszumachen. Nur wenige Zentimeter unter dem Humus finden sich gemörtelte Bruchsteinmauern. An wenigen Stellen liegt das aufgehende Mauerwerk noch frei, wobei es an der höchsten erhaltenen Stelle mindestens vier Steinlagen aufweist (Abb. 4). Auffällig ist eine bessere bzw. höhere Erhaltung der Substanz im nördlichen Bereich des Gebäudes, welche allerdings auf eine im Bericht von 1882 angesprochene Unterscheidung zweier Bodenniveaus in der Gebäudestruktur zurückzuführen sein kann.

Abb. 4: Westmauer von Raum P, gegen Ostnordost.

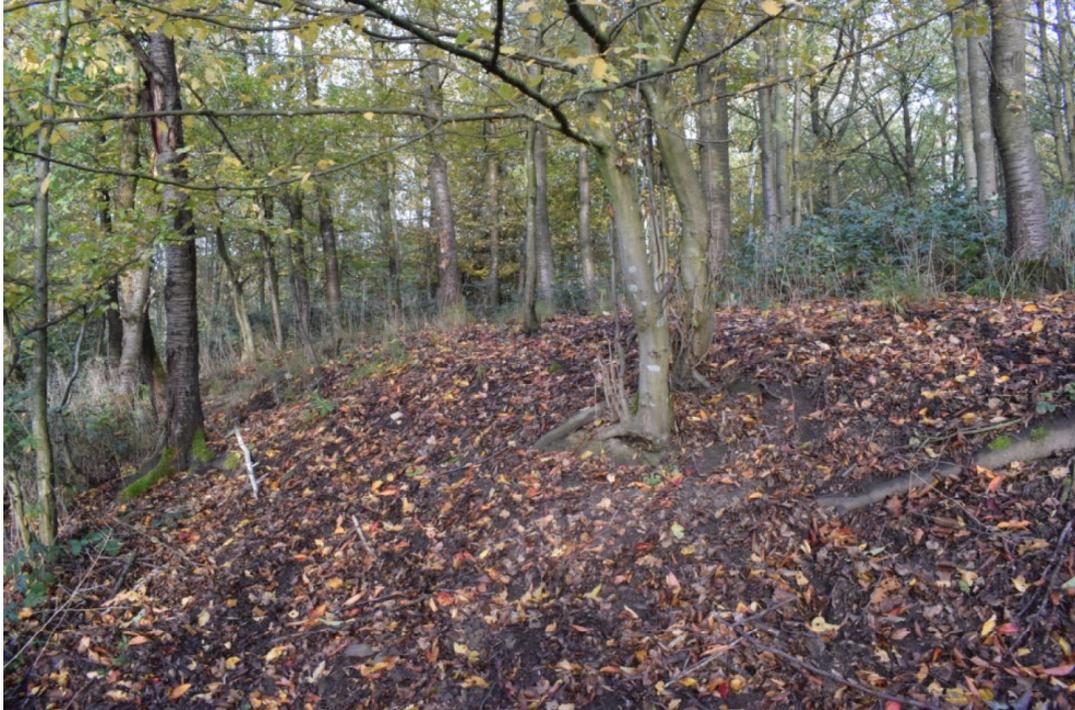
*Abb. 5: Terrassenkante direkt südlich des Hauptgebäudes, gegen West.*

Die mit Risaliten ausgestattete und tiefer liegende Südseite des Hauptgebäudes lässt vermuten, dass sich mögliche weitere Gebäude ursprünglich gegen Süden erstreckten (Abb. 5 und 6).

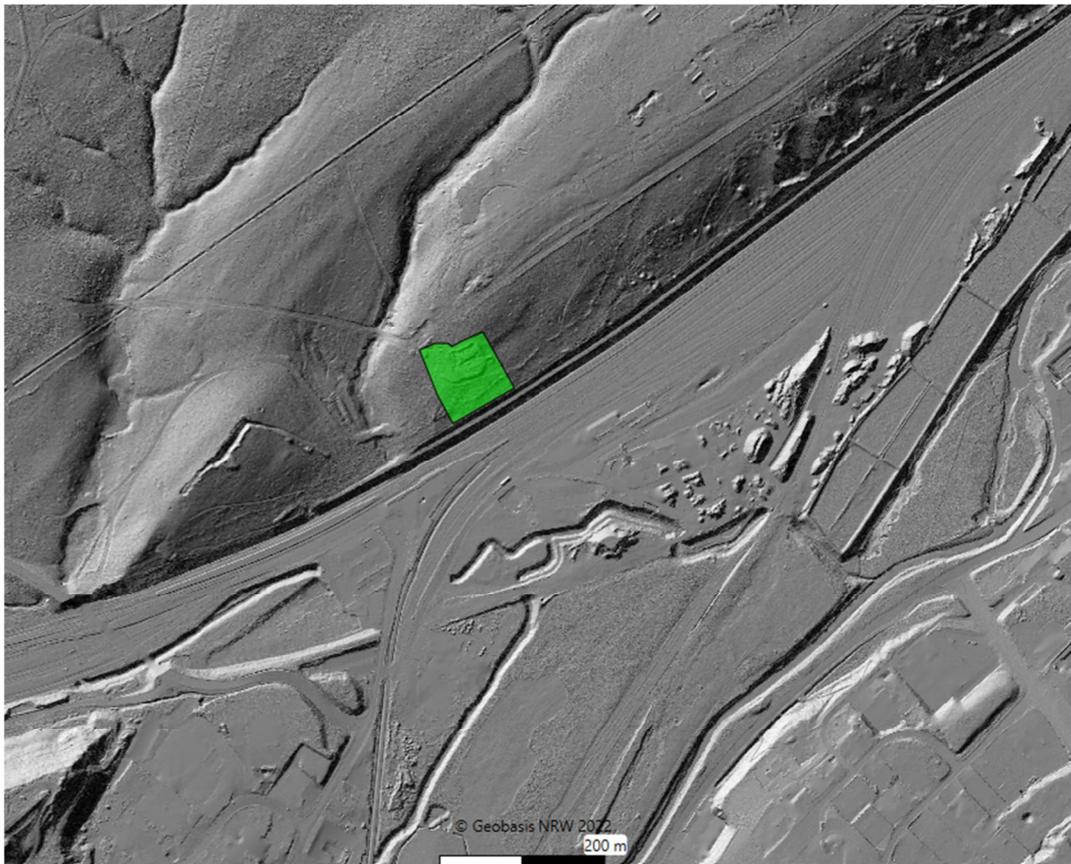
*Abb. 6: Reliefbild des betreffenden Bereiches.*

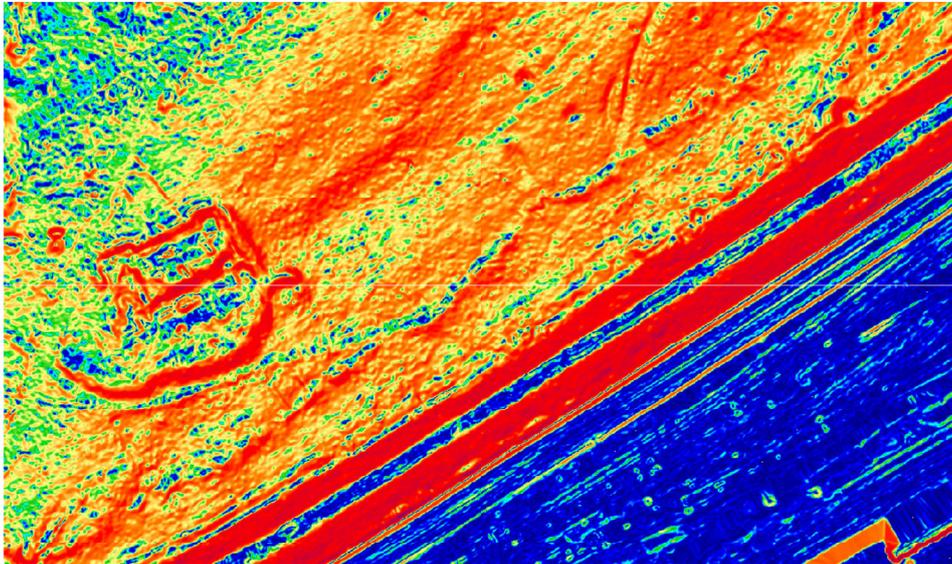
Im Gelände und auf den Visualisierungen der Lidar-Daten zeichnet sich zudem eine südlich des Hauptgebäudes liegende Terrassierung deutlich im Gelände ab (Abb. 7). An dieser Stelle zeigen sich Überreste der für den Bau des Gebäudes angelegten Aufschüttung.

Abb. 7: Hangneigungskarte.

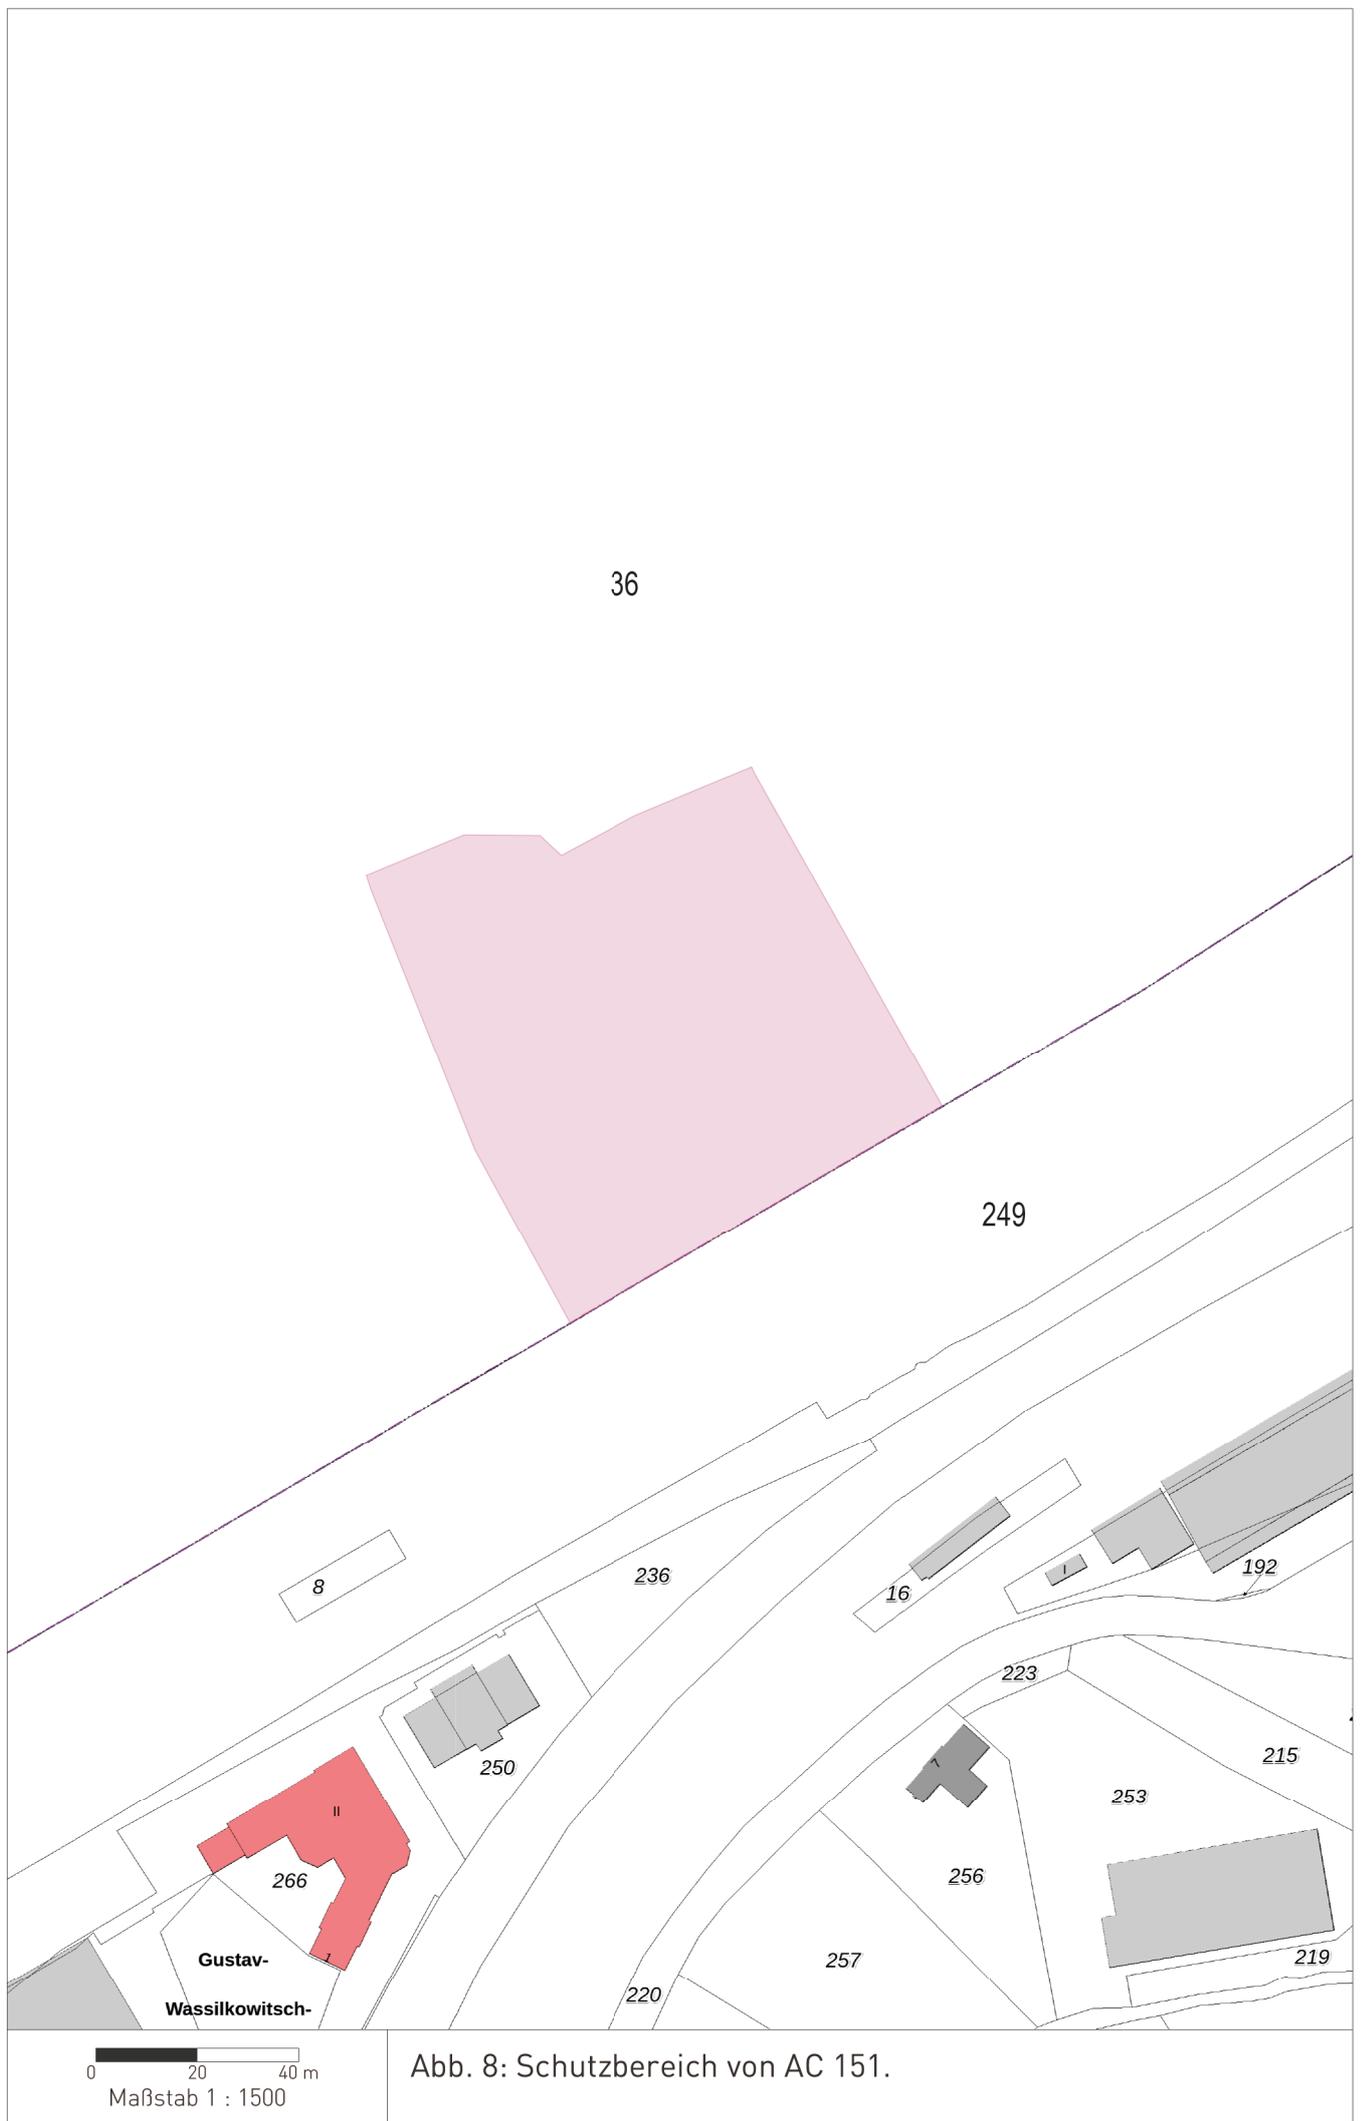
Der Schutzbereich umfasst das Hauptgebäude der *villa rustica*, den Bereich mit Funden von Bruchstein und Ziegeln sowie den Hang nach Süden, in dem sich die villa ursprünglich erstreckte (Abb. 8). Begrenzt wird der Schutzbereich dort durch die Bahntrasse, bei deren Bau Überreste der villa angetroffen und zerstört wurden.
