### **Antrag: Untersuchung und Beseitigung der Mängel des Hochwasserschutzes am Omerbach**

## Folgende Mängel konnten dabei festgestellt werden:

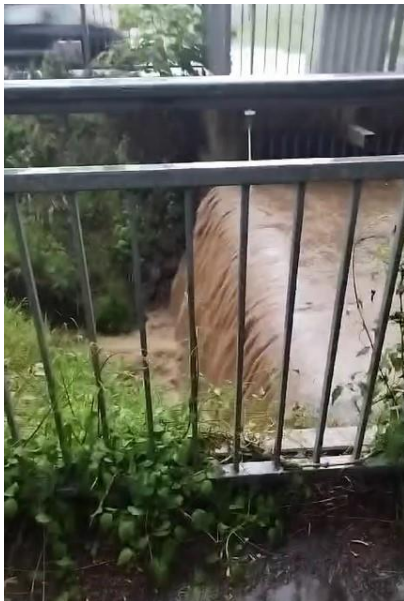
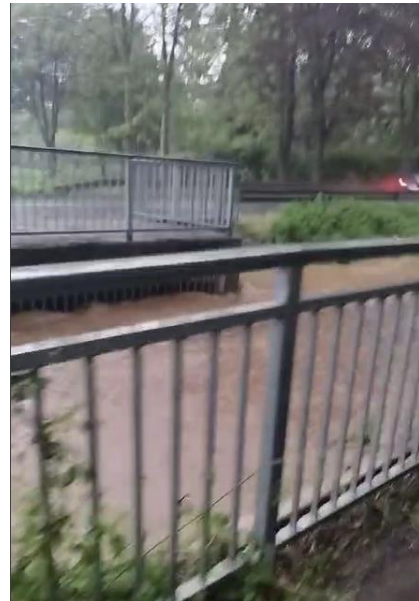
### **2. Sperrwehr Riffersbach Eifelstraße, in Höhe Ostpreußenweg, und Rückhaltebecken Eifelstraße:**

Dieses Wehr, das über einen Tunnel einen Hochwasser führenden Riffersbach in das Regenrückhaltebecken entlasten soll, lief am 02.05.2024 an der Mauer über. Über den nur teilweise geöffneten Sperrschieber lief nicht genug Wasser ab, um dadurch einen Beckenüberlauf zu verhindern. In dem Tunnel zum Regenrückhaltebecken lief das Wasser nur langsam ab. Zudem war der Tunnelausgang am Regenrückhaltebecken mit Bruchholz verlegt.

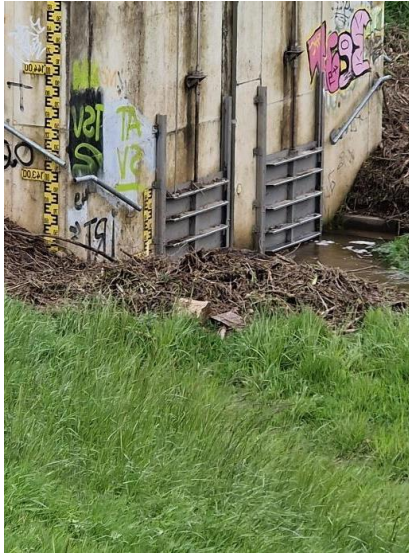
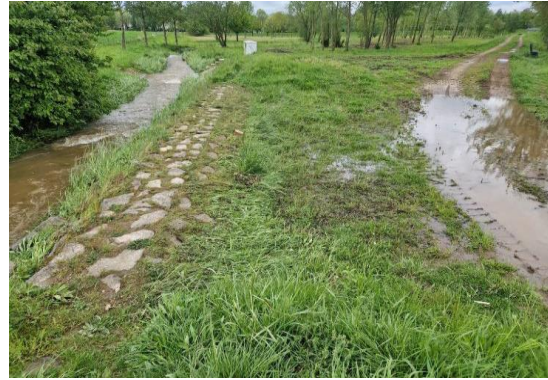
Die Schieberposition am Becken war ebenso wie die des o.a. Wehrs an der Eifelstraße offenbar nicht verändert worden. Korrigierende Eingriffe eines Verantwortlichen daran fanden unserer Wahrnehmung nach nicht statt.

Das oben gezeigte Bild rechts zeigt, wie der Omerbach nach der scharfen Linkskurve (von ca. 50 Grad) in den Überflutungsbereich geführt wird. Der seit der letzten Flut leicht erhöhte und etwas mehr befestigte Deich hat anders als in 2021 am 02.05.2024 gehalten, aber das Wasser war trotzdem leicht übergetreten, weil es dort bei starken Regenfällen immer eine hohe Fließgeschwindigkeit hat.

Wir hatten bereits vor zweieinhalb Jahren angeregt, hinter der Brücke Volkenrather Straße den Bach in ein immer breiter werdendes Dreieck aufzuweiten und den Bach dort mäandern zu lassen, sodass er bei Hochwasser sich hier schon aufteilt und den großzügigen Überflutungsbereich überschwemmt. Das wies man ab, mit der Bemerkung, der Landwirt wolle diesen Zipfel seines Feldes nicht hergeben und dies würde längere Verhandlungen nach sich ziehen.

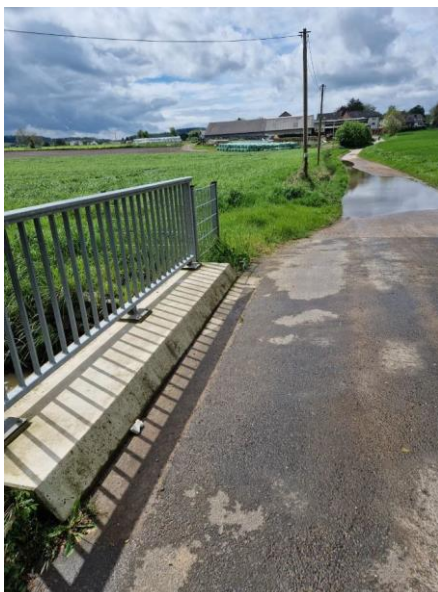
### 3. Verlegte Wasserabführung Volkenrather Straße

Die Volkenrather Straße wurde vor einigen Jahren im Bereich der Feldgemarkung asphaltiert. Allerdings wurde dabei keine adäquate Entwässerungsmöglichkeit geschaffen. Der (aus Blickrichtung gesehen) linksseitige Entwässerungsgraben ist verlegt und wurde nicht an die neue Gegebenheit (versiegelte Wegstrecke) angepasst.

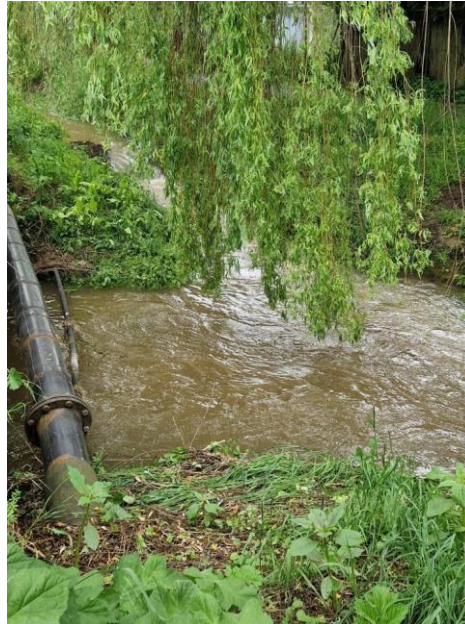
#### **4. Zusammenfluss Omerbach/Riffersbach**

In diesem Bereich befinden sich unter der Brücke Omerbach/Eifelstraße zwei verlegte Rohrleitungen, in denen sich, wie auch bei den vergangenen Hochwässern, wieder Bruchholz verfangt und für Rückstau sorgt.

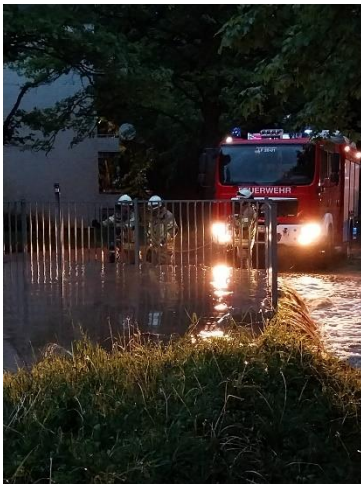
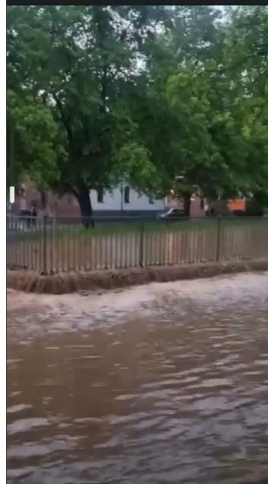
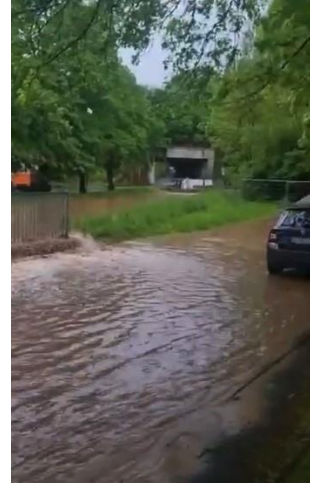
## 9. Treibgutrechen Am Omerbach/ Brückenstraße

Am 02.05.2024 führte der Omerbach hohe Mengen Sediment und auch Bruchholz mit sich.

Dieses verfiel sich im Treibgutrechen an der o.a. Stelle, was zum Anstauen des Omerbachs führte. Aufgrund des hohen Wasserdrucks konnten die eingesetzten Hilfskräfte nur nach längerer Zeit unter großen Schwierigkeiten den Durchfluss dort wiederherstellen.

Fraglich ist, inwiefern der Treibgutrechen bereits vor dem Flutereignis verstopft war und wann die letzte Reinigung des Gewässers/ des Bachbetts an der o.a. Stelle erfolgt ist.

In erster Linie kann die Überflutung der Straße Am Omerbach am 02.05.2024 auf die durch den verstopften Treibgutrechen verursachte Anstauung zurückgeführt werden.
