# Planungs-, Umwelt- und Bauausschuss 15.09.2016 Fremdwassersanierungs- konzept

Ingenieurbüro  
H. Berg & Partner GmbH

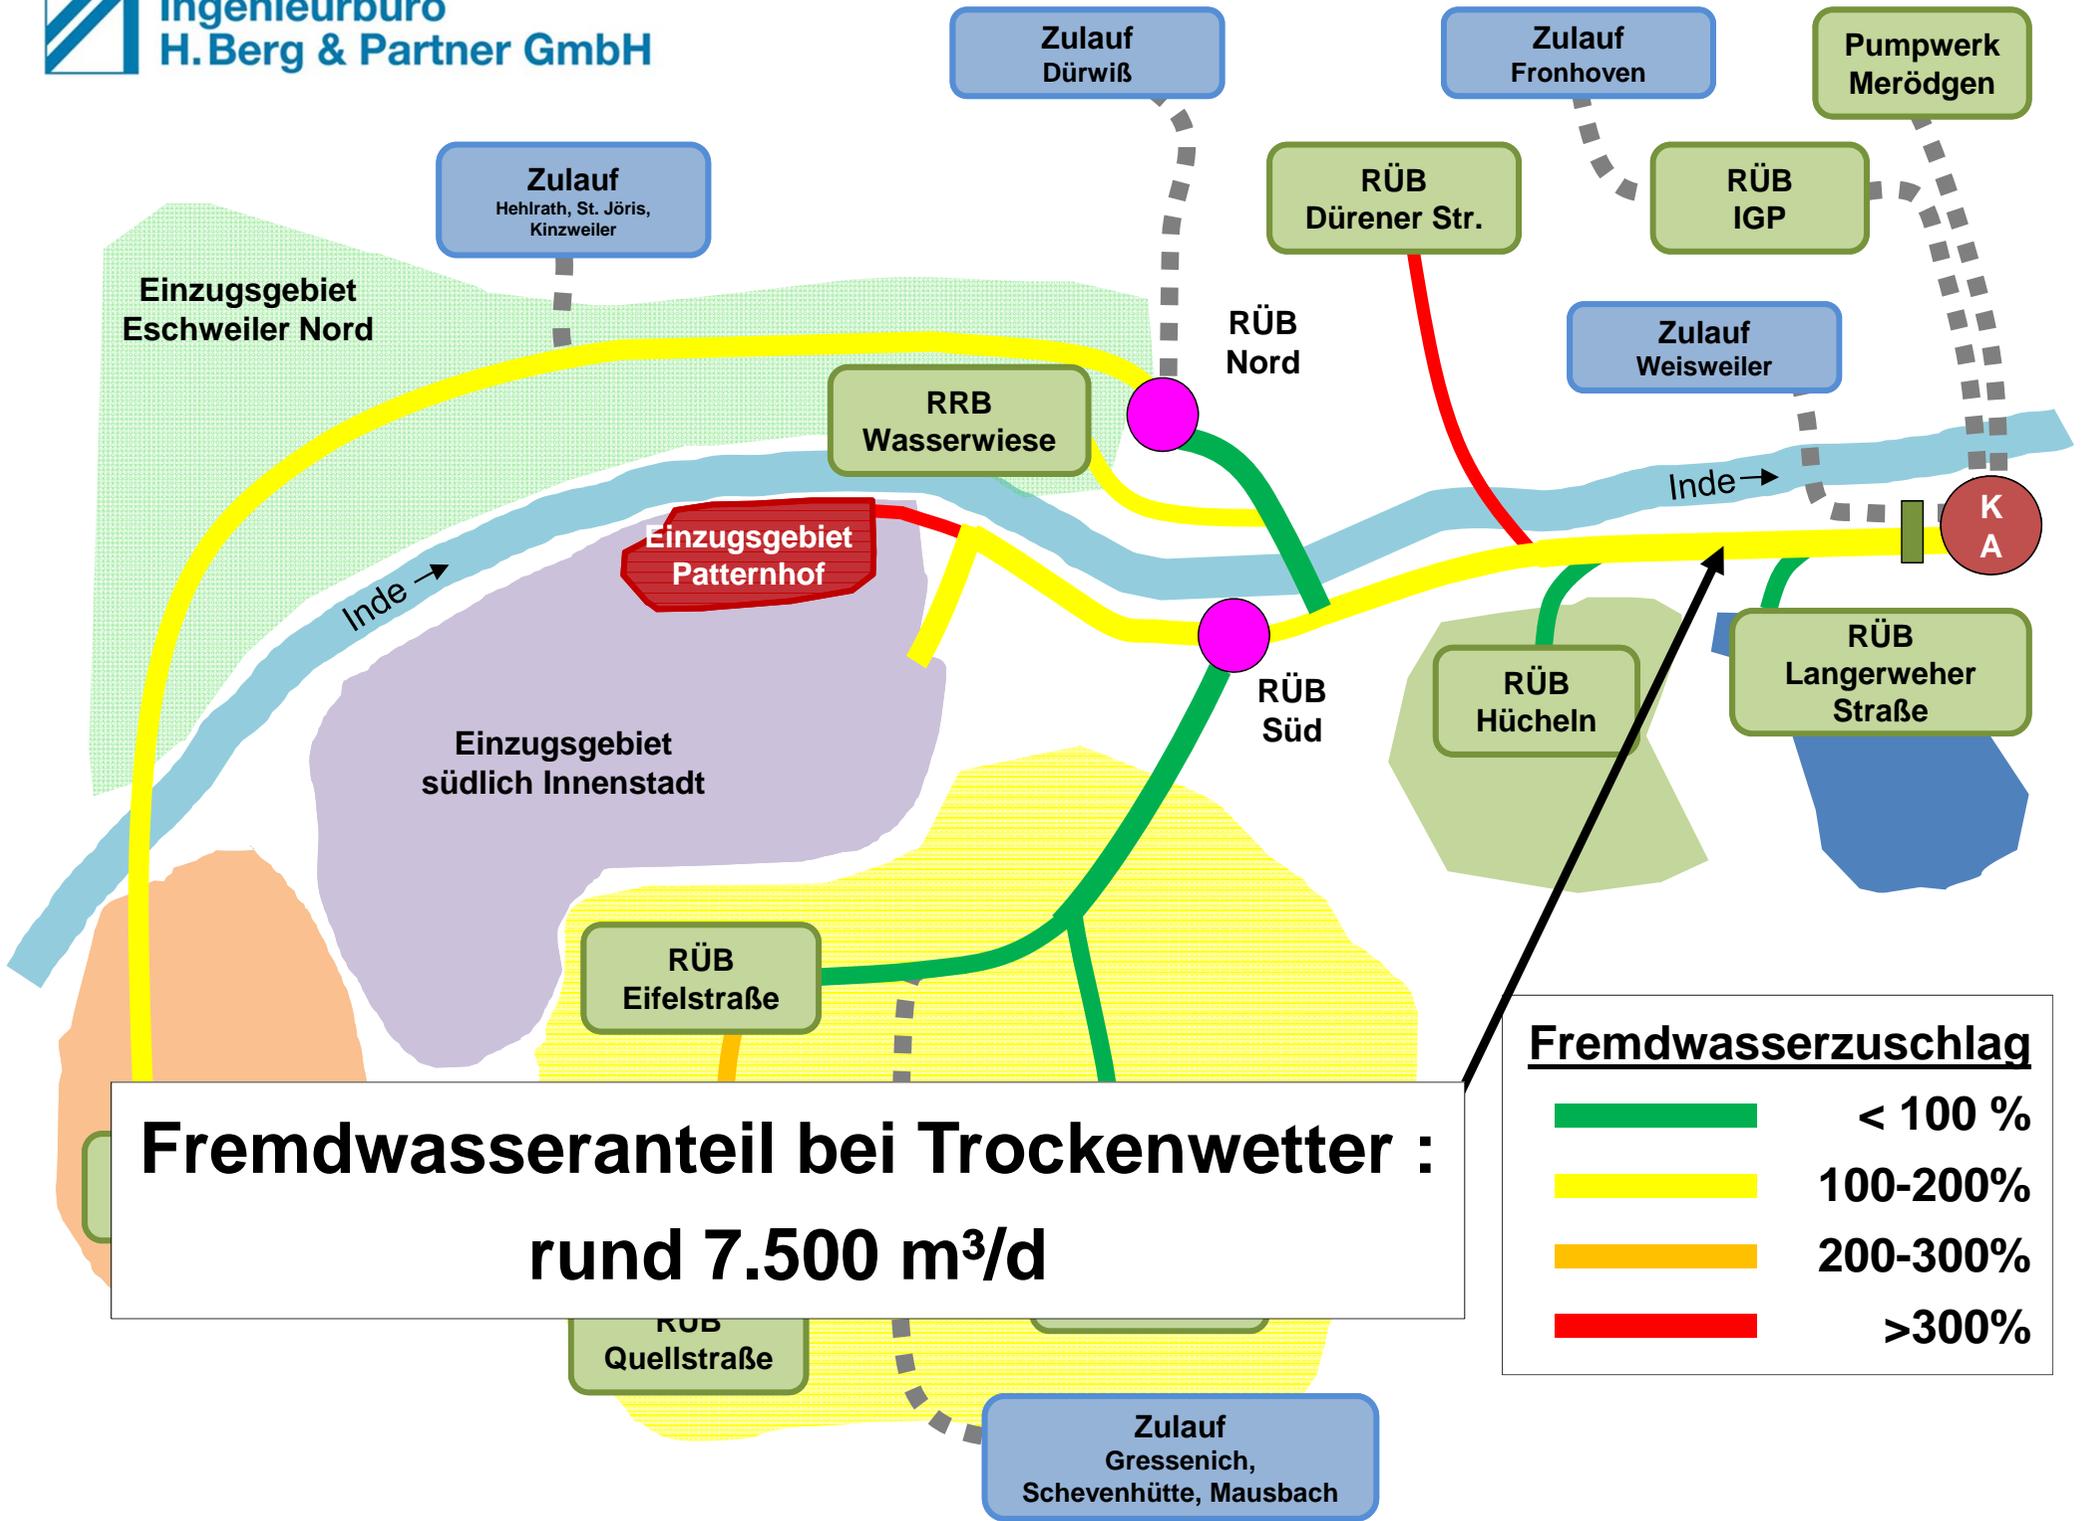
**Fremdwasseranteil bei Trockenwetter :  
rund 7.500 m<sup>3</sup>/d**

**Fremdwasserzuschlag**

<span style="color: green;">█</span>	< 100 %
<span style="color: yellow;">█</span>	100-200%
<span style="color: orange;">█</span>	200-300%
<span style="color: red;">█</span>	>300%
