Stadt Eschweiler

Begutachtung  
der  
Sportanlagen im Stadtgebiet Eschweiler  
vom Februar 2019  
Projektnummer: 18-14

Landschaftsarchitekturbüro Reepel  
Garten-, Landschafts- und Sportplatzplanung

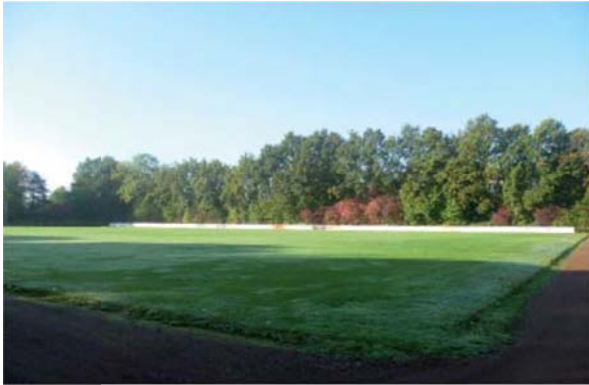
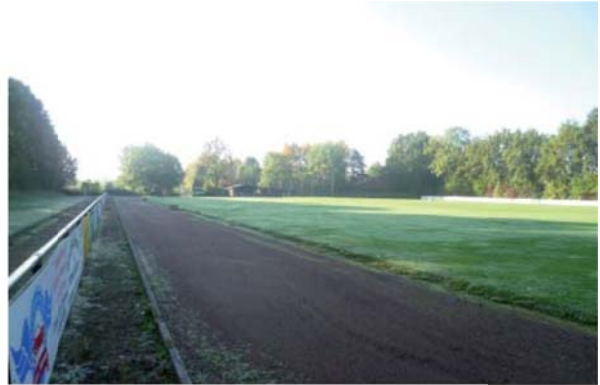
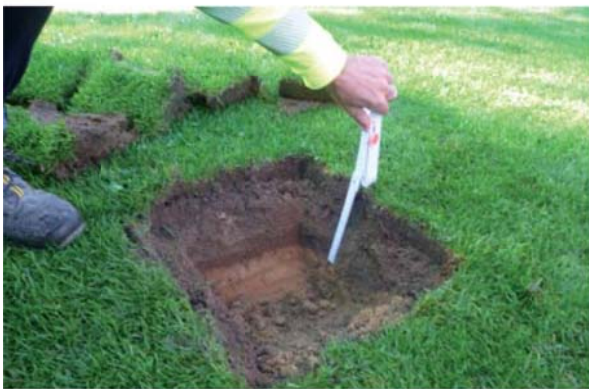
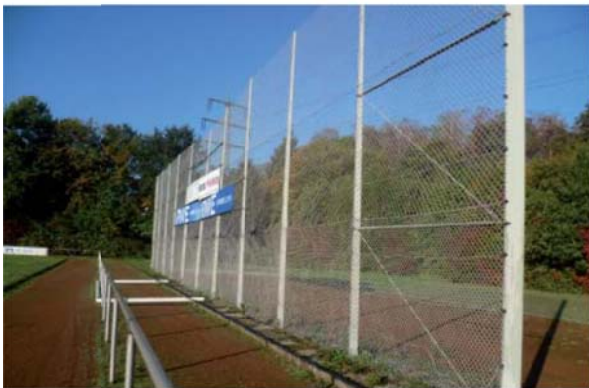
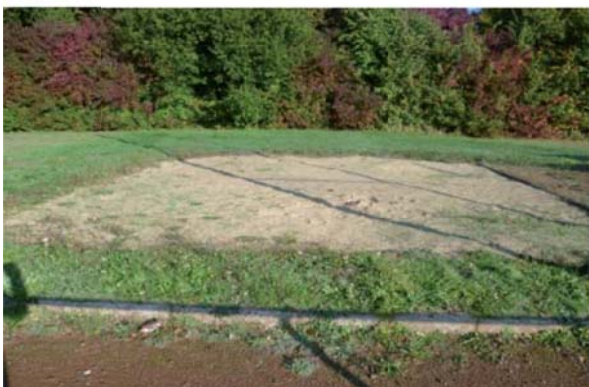
Kugelstoßringe	✓	nicht genutzt, mit Erdablagerungen
<b>Einrichtung</b>		vorhanden	Zustand/Bemerkungen
	Fußballtore fest	-	
	Fußballtore mobil	✓	
	Jugendtore mobil	✓	Umsturzicherung fehlt
	Trainerbänke	✓	Holzbänke ohne Dach
	Kopfbalpendel	✓	wird nicht mehr genutzt
<b>Inventar</b>		vorhanden	Zustand/Bemerkungen
	Pflegegeräte	✓	Schlepper, Schleppmatte, Walze
	Markierungen/ Markierwagen	✓

<b>Nr. 1 Sportplatz Eschweiler Ost</b>				
Oststraße/Dürener Straße, 52249 Eschweiler				
<b>1-1 DIN-Rasenplatz</b>				
<b>Erforderliche Maßnahmen</b>				
	kurzfristig	mittelfristig	langfristig	Kosten
<b>Rasenplatz</b>	häufigere Nutzung			Eigenleistung
	Filz ca. 3 cm tief entfernen durch 2-maliges Vertikutieren			8.000 €
	ggf. Wässern reduzieren			Eigenleistung
<b>Regner</b>		höhenmäßig anpassen		1.000 €
<b>Kantensteine</b>		ggf. erneuern		1.000 €
<b>Barriere</b>	Fehlenden Querholm einsetzen			500 €
<b>Ballfangzaun</b>		Spanndrähte nachspannen oder neu einziehen		3.000 €
<b>Zaun</b>	Reparatur der Schlupflöcher mittels Stabgitterzaun			5.000 €
<b>Weitsprunganlage</b>	Wildkraut entfernen			Eigenleistung
		neue Einfassung herstellen		2.000 €
		Sand auffüllen		1.500 €
<b>Kugelstoßringe</b>			bei Nutzungsbedarf Wiederherrichtung	3.500 €
<b>Tore</b>	Umsturzsicherung an den mobilen Toren nachrüsten			ca. 300 € je Tor

<b>Priorisierung</b>				
	1. Umsturzsicherung an den mobilen Toren nachrüsten			
	2. Fehlenden Querholm einsetzen			
	3. Weitsprunganlage pflegen			
	3 cm Filz im Rasenplatz durch Vertikutieren entfernen, Platz häufiger nutzen, ggf. Wässern reduzieren			
<b>Prognose</b>				
	Der Platz funktioniert nur eingeschränkt da aufgrund der geringen Durchwurzelungstiefe beim Spiel schnell Schäden am Rasen entstehen. Es sollte eine Verbesserung der Situation erreicht werden. Dies kann zunächst durch die oben geschilderten Maßnahmen versucht werden. Die umgebende Begrünung wirkt sich nachteilig auf das Abtrocknen aus, kann jedoch nicht entfernt werden.

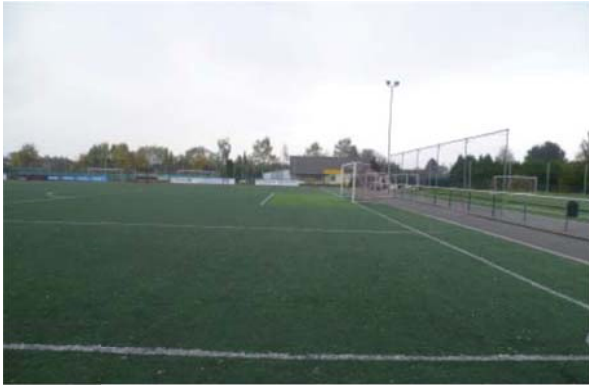
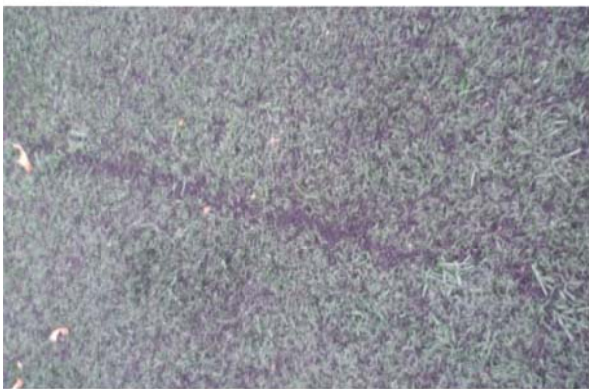
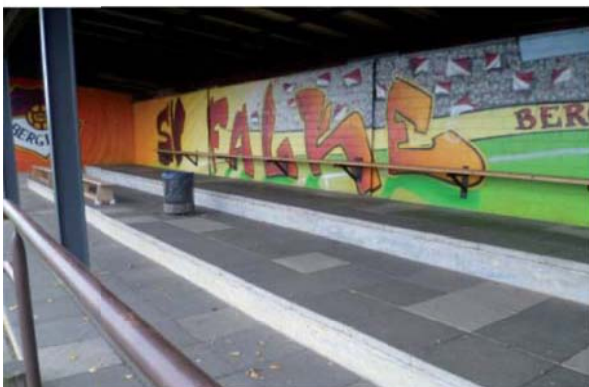
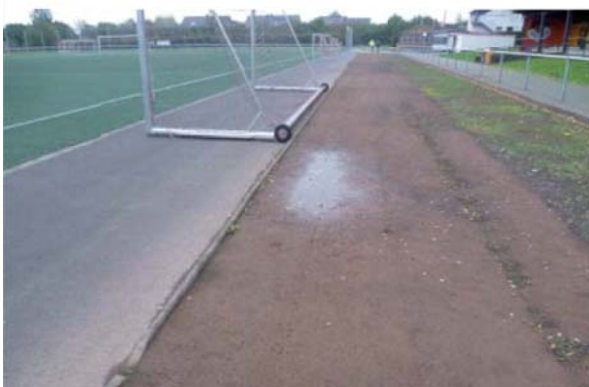
<b>Technik</b>		<b>vorhanden</b>	<b>Zustand/Bemerkungen</b>
	Flutlicht	✓	6 Masten mit je 1 Strahlerwestliche Seite u. je 2 Strahlern Mitte und östl. Seite, konisch, mit Steighilfe u. Traverse, verzinkt, leichter Flugrost 10 herkömmliche Strahler, 2 Strahler an östlicher Seite für Kleinspielfeld, funktionstüchtig
	Bewässerung	-	
	Drainage	✓	Dränage des alten Tennenplatzes, funktionstüchtig
<b>Bauliche Anlagen</b>		<b>vorhanden</b>	<b>Zustand/Bemerkungen</b>
	Tribünen	✓	überdachte Anlage mit 3 Betonstufen, funktionstüchtig
	Einfassungen	✓	Betonstein; Kantenstein zwischen Asphaltweg und Laufbahn, teilweise defekt
	Entwässerung	✓	funktionstüchtig
<b>Nebenanlagen</b>		<b>vorhanden</b>	<b>Zustand/Bemerkungen</b>
	Ballfangzäune	✓	Ballfangnetze an den Stirnseiten, im Westen 4m, im Osten 6 m hoch;
	Zäune	✓	Stabgitterzaun zum Parkplatz; Maschendrahtzaun, zu den Tennisplätzen im Norden z.T. stark geflickt;
	Toranlagen	✓	1 Haupttor

-	
	Laufbahn	✓	nicht als Laufbahn genutzt, war lange Zeit mit Gummimatten belegt; keine gute Drainage. Es besteht die Überlegung den Bereich mit Kunstrasen zu belegen.
	Kugelstoßringe	-	
<b>Einrichtung</b>		<b>vorhanden</b>	<b>Zustand/Bemerkungen</b>
	Fußballtore fest	✓	
	Fußballtore mobil	✓	2 Stück
	Jugendtore mobil	✓	4 Stück, keine Umsturtzsicherung vorhanden
	Trainerbänke	✓	2 überdachte Trainerbänke
<b>Inventar</b>		<b>vorhanden</b>	<b>Zustand/Bemerkungen</b>
	Pflegegeräte	✓	Schlepper, Rasenmäher, Laubbläser, Kehrmaschine, Bürstenegge
	Markierungen/ Markierwagen	-

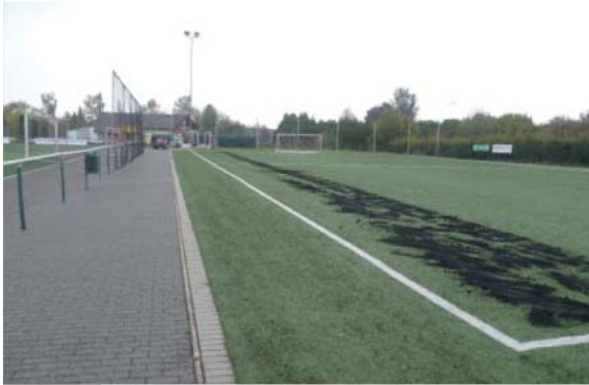
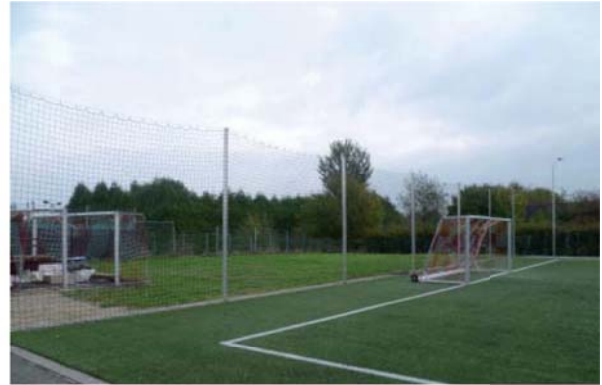
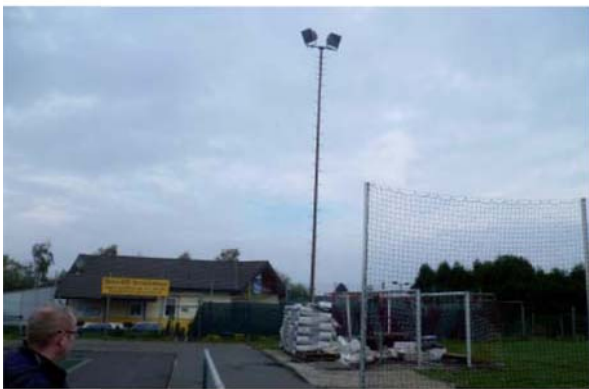
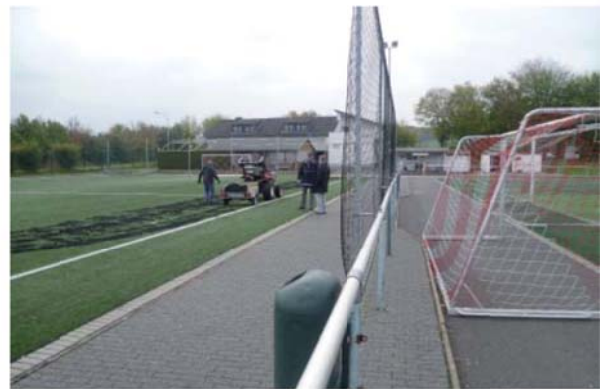
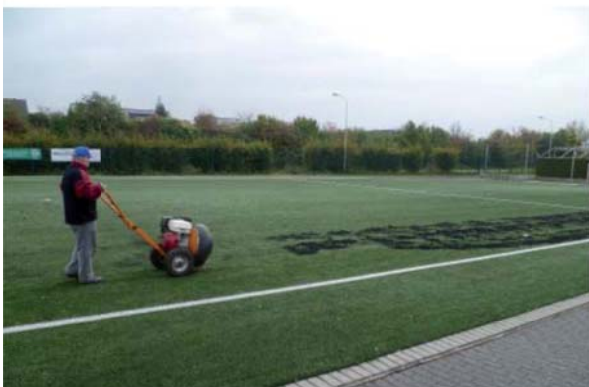
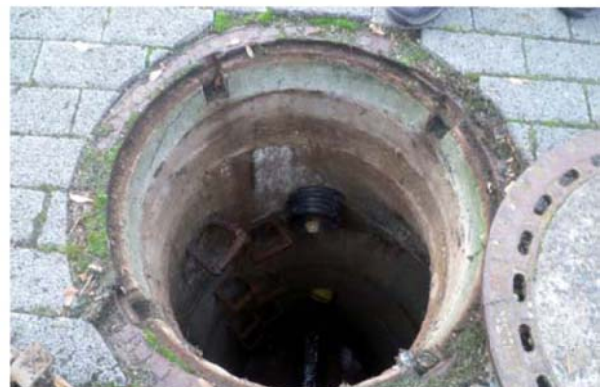
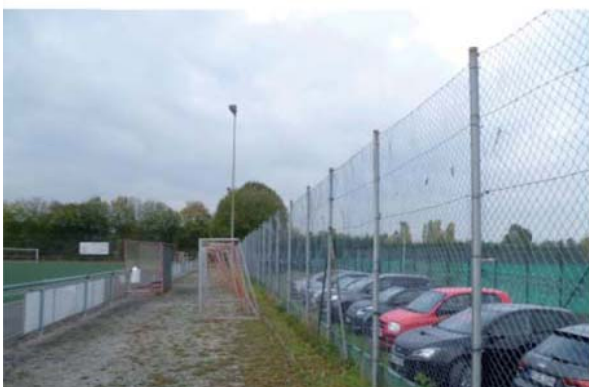
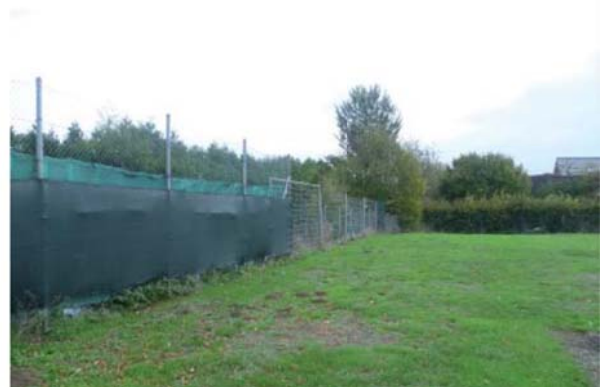
<b>Bauliche Anlagen</b>		vorhanden	Zustand/Bemerkungen
	Tribünen	-	
	Einfassungen	✓	Betonsteinbinder (tlw.)
	Entwässerung	✓	funktionstüchtig
<b>Nebenanlagen</b>		vorhanden	Zustand/Bemerkungen
	Ballfangzäune	✓	Ballfangnetz, H= 4m, L = 30 m an den Stirnseiten
	Zäune	✓	siehe 2-1
	Toranlagen	✓	siehe 2-1
	Barrieren	✓	1- seitig am östlichen Rand, funktionstüchtig
<b>Leichtathletische Anlagen</b>		vorhanden	Zustand/Bemerkungen
	Sprunggrube (Stab-)	-	
	Laufbahn	-	
	Kugelstoßringe	-	
<b>Einrichtung</b>		vorhanden	Zustand/Bemerkungen
	Fußballtore fest	-	
	Fußballtore mobil	-	
	Jugendtore mobil	✓	2 Stück mit Umsturzsicherung,
	Trainerbänke	-	
<b>Inventar</b>		vorhanden	Zustand/Bemerkungen
	Pflegegeräte	✓	siehe 2-1
	Markierungen/ Markierwagen	-

<b>Nr. 2 Sportplatz Willi-Bertram-Stadion</b>				
Josef-Artz-Straße, 52249 Eschweiler				
<b>2-2 Kunst-rasenkleinspielfeld 1.680 m² Sand/Gummi verfüllt (2014)</b>				
<b>Erforderliche Maßnahmen</b>				
	kurzfristig	mittelfristig	langfristig	Kosten
<b>Kunstrasen</b>	Verteilung des Granulats durch Einsatz der Bürstenegge			
<b>Flutlicht</b>		2 normale Strahler durch Planflächenstrahler ersetzen		3.300 €
<b>Priorisierung</b>				
	1.	Planflächenstrahler einsetzen		
	2.			
	3.			
	4.			
<b>Prognose</b>				
	Der Platz befindet sich in einem sehr guten Zustand. Die gute Pflege sollte beibehalten werden. Ggf. sollten die beiden Strahler zur Wohnbebauung mit Planflächenstrahlern ersetzt werden.

Die herkömmlichen Strahler sollten mittelfristig durch Planflächenstrahler ersetzt werden.

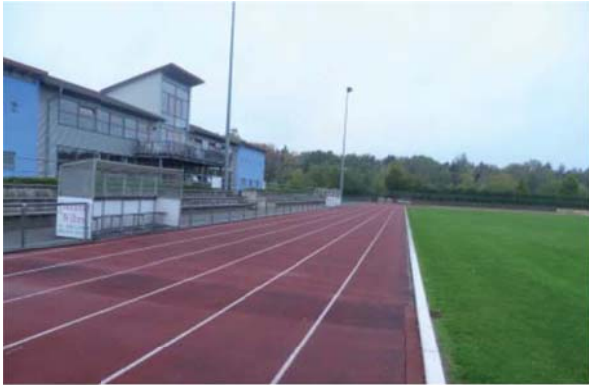
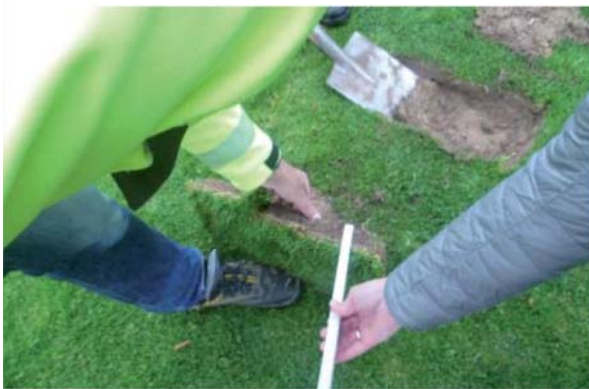
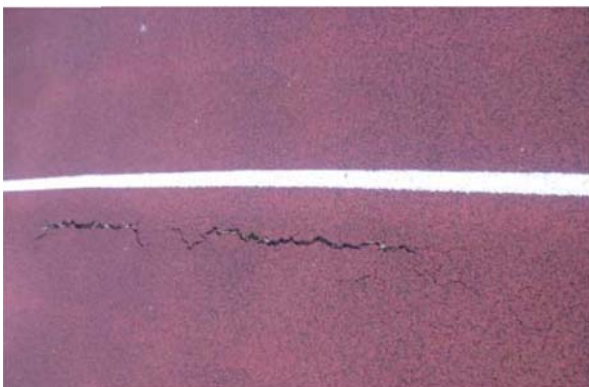
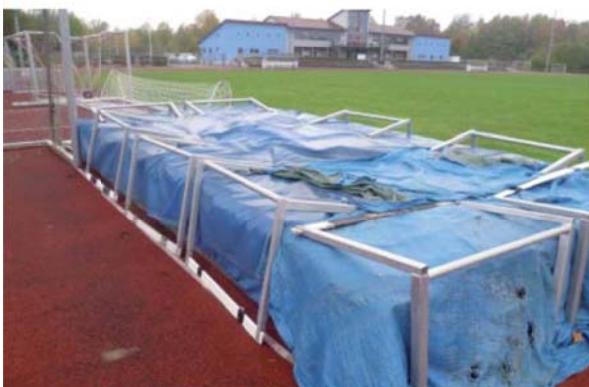
Toranlagen	✓	1 Haupttor aus Stabgitter, diverse Schlupftore
	Barrieren	✓	ok
<b>Leichtathletische Anlagen</b>		vorhanden	Zustand/Bemerkungen
	Sprunggrube (Stab-)	✓	2 Sprunggruben, nördlich und südlich der Kampfbahn. Hauptsächlich wird die nördliche genutzt, die südliche nur einmal im Jahr. Diese weist zu wenig Sand auf.
	Hochsprunganlage	✓	2 Hochstrummatten, die noch genutzte ist eingehaust. Die andere soll entsorgt werden
	Laufbahn	✓	Die Kunststofflaufbahn und die ebenso belegten Segmente weisen zahlreiche Risse infolge von Setzungen auf. Wahrscheinlich infolge des inhomogenen Untergrundes. Es wurden bereits Reparaturen vorgenommen, die Rissbildung setzt sich jedoch weiter fort.
	Kugelstoßringe	✓	1 Kugelstoßring im südlichen Segment, 3 -ringe für den Schulsport nördlich der Anlage ok!
	Diskuswurfanlage	✓	
	Hürdenlauf	✓	
<b>Einrichtung</b>		vorhanden	Zustand/Bemerkungen
	Fußballtore fest	✓	
	Fußballtore mobil	✓	2 Tore mit defektem Rahmen und Netz, Verletzungsgefahr

Jugendtore mobil	✓	6 Tore, Umsturzsicherungen fehlen
	Trainerbänke	✓	2 Trainerbänke, überdacht
<b>Inventar</b>		vorhanden	Zustand/Bemerkungen
	Pflegegeräte	✓	1 Schlepper mit Frontmäherwerk, 2 Hand-Rasenmäher, 1 Tennenpflegegerät, diverse Pflege-Kleingeräte
	Markierungen/	✓	Farbmarkierung

Die umgebende Laufbahn sowie die Segmente zeigen aufgrund von Setzungen des inhomogenen Untergrundes zahlreiche Risse. Diese, sowie die vorgenommenen Reparaturarbeiten nahe der Entwässerungsrinne sind künftig aber auch bereits heute als Unfallrisiko zu sehen.

Da die Ursache für die Setzungen im Untergrund zu suchen ist, wird eine dauerhafte Beseitigung der Rissbildung nur durch einen kompletten Neubau zu bewerkstelligen sein. Bis dahin ist der Tartanbelag im Hinblick auf mögliche Unfallstellen zu beobachten. Zunächst soll die Laufbahn in 2019 ein Retopping erhalten, stärker beschädigte Stellen soll bis zur Asphaltsschicht ausgebaut und erneuert werden. Dies soll laut Hersteller die Bahn für weitere 10 Jahre funktionstüchtig erhalten.

Erforderliche Maßnahmen				
	kurzfristig	mittelfristig	langfristig	Kosten
<b>Rasenplatz</b>	Sicherstellung einer zweckmäßigen Bewässerung			Eigenleistung
	Abschleppen			Eigenleistung
<b>Kantensteine</b>	Defekte Kantensteine ersetzen			1.000 €
<b>Laufbahn</b>	Beobachtung der Tartanbahn auf Rissbildung			
	Retopping durch Erneuerung der 3 mm starken Deckschicht. Stark beschädigte Stellen werden bis zur Asphaltsschicht ausgebaut und erneuert			100.000 € brutto
<b>Laufbahn</b>			Vollständige Erneuerung der Tartanbahn ohne Bodengutachten und -stabilisierung	159 €/m <sup>2</sup> brutto
<b>Weitsprunganlage</b>		Sandfüllung für die südliche Sprunggrube		1.500 €
<b>Hochsprung</b>	Entsorgung alte Hochsprungmatte			500 €
<b>Tore</b>	Umsturzssicherung an den mobilen Toren nachrüsten			300 € je Tor
	Entsorgung alter Tore			200 €
<b>Priorisierung</b>

5. Defekte Kantensteine ersetzen			
<b>Prognose</b>				
	Der Rasenplatz hat einen guten Pflegezustand, eine bessere Durchwurzelung kann durch gezielte Bewässerung erreicht werden. Außerdem sollte er im Frühjahr abgeschleppt werden. Die Rissbildung in der Tartanbahn und die Setzungen im Bereich der Kantensteine sollten beobachtet werden. Ein Retopping der Bahn erfolgt in 2019. Eine langfristige Lösung des Problems ist nur durch die Erneuerung der Bahn zu erreichen.

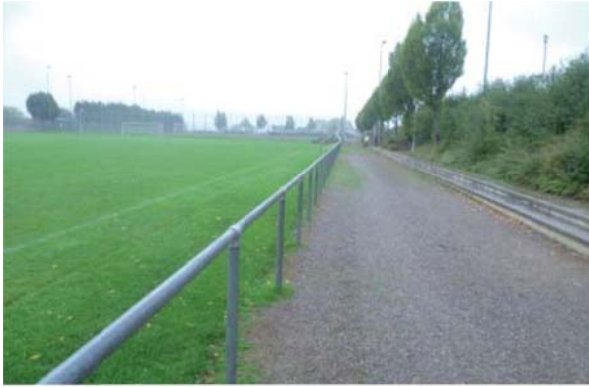
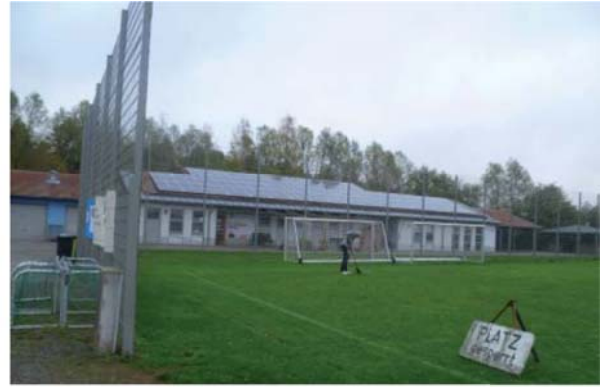
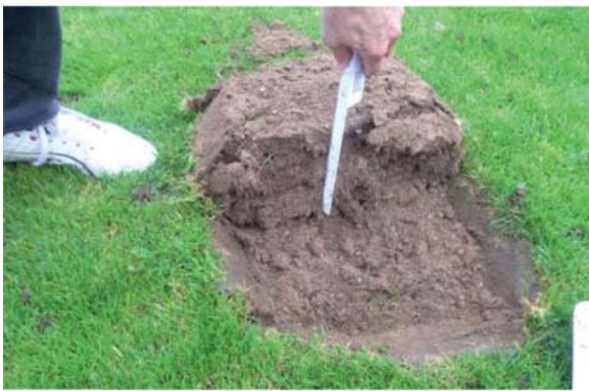
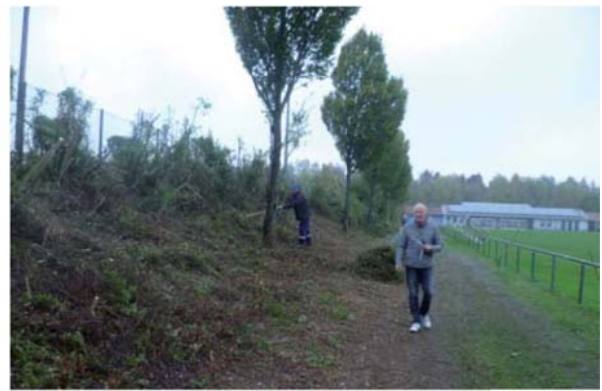
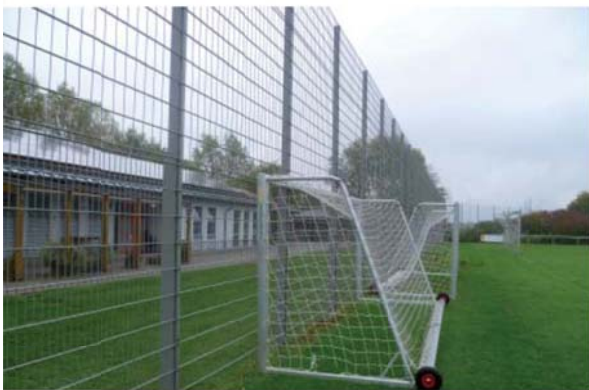
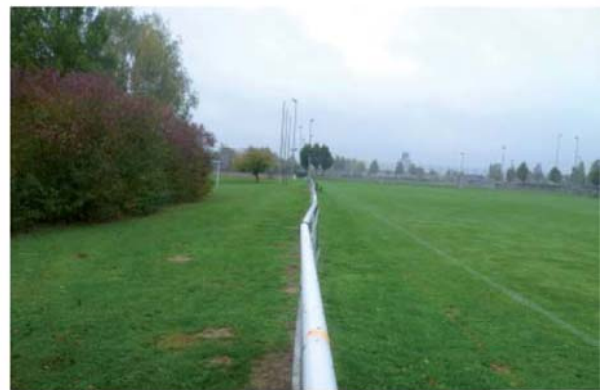
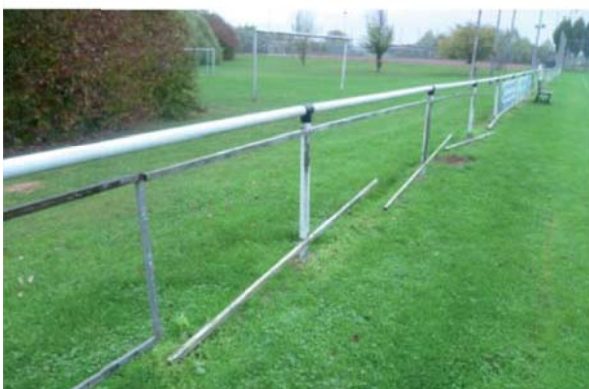
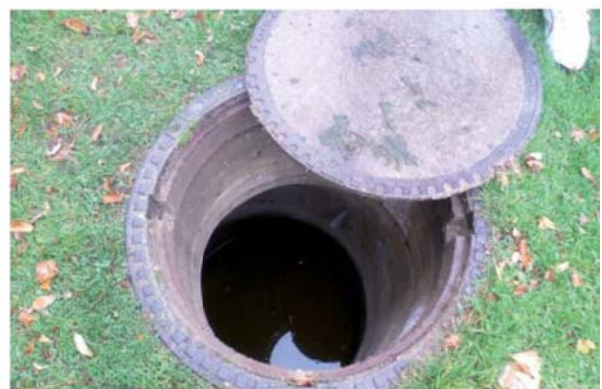
<b>Nebenanlagen</b>		vorhanden	Zustand/Bemerkungen
	Ballfangzäune	✓	Stabgitterzaun, 6m, an den Stirnseiten, seitlich rumgezogen
	Zäune	-	
	Toranlagen	✓	separat von der Jülicher Straße aus
	Barrieren	✓	Barriere an den Längsseiten, an der östlichen Seite Barriere schieft, Bandenhalterung defekt, Verletzungsgefahr
<b>Leichtathletische Anlagen</b>		vorhanden	Zustand/Bemerkungen
	Sprunggrube (Stab-)	-	
	Laufbahn	-	
	Kugelstoßringe	-	
<b>Einrichtung</b>		vorhanden	Zustand/Bemerkungen
	Fußballtore fest	✓	
	Fußballtore mobil	✓	Umsturzsicherung fehlt
	Jugendtore mobil	✓	Umsturzsicherung fehlt
	Trainerbänke	-	
<b>Inventar</b>		vorhanden	Zustand/Bemerkungen
	Pflegegeräte	✓	siehe 3-1
	Markierungen/ Markierwagen	✓	Farbe

<b>Nr. 3 Sportpark am See</b>				
Jülicher Straße 270-272, 52249 Eschweiler				
<b>3-2 Rasenplatz 2</b>				
<b>Erforderliche Maßnahmen</b>				
	kurzfristig	mittelfristig	langfristig	Kosten
<b>Rasenplatz</b>	1 x jährliches Aufsammeln und Abfahren des vorhandenen Schnittgutes			3.000 €
	Vergrämuungsmaßnahmen gegen den Maulwurf			2.000 €
	Abschleppen im Frühjahr			Eigenleistung
<b>Barriere und Bandenhalterung</b>	Ausrichtung, Reparatur Bandenhalterung			6.000 €
<b>Tore</b>	Umsturzsicherung an den mobilen Toren nachrüsten			300 € je Tor
<b>Priorisierung</b>

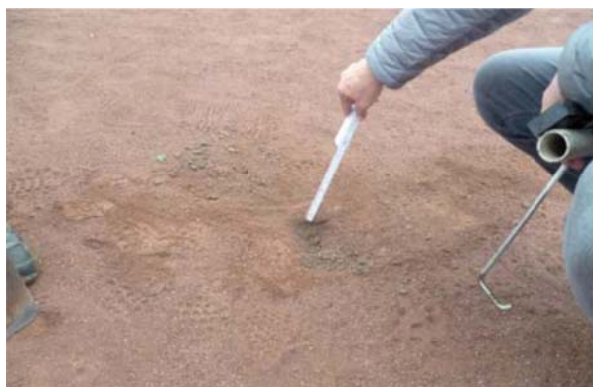
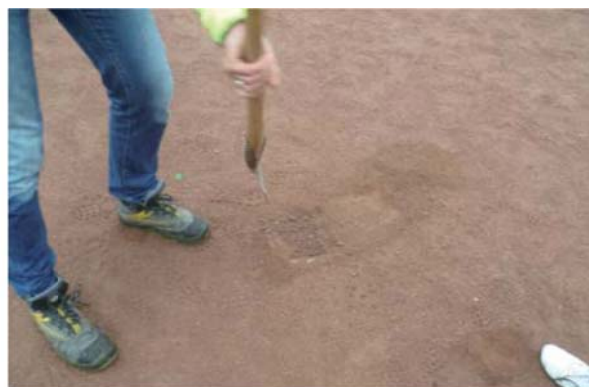
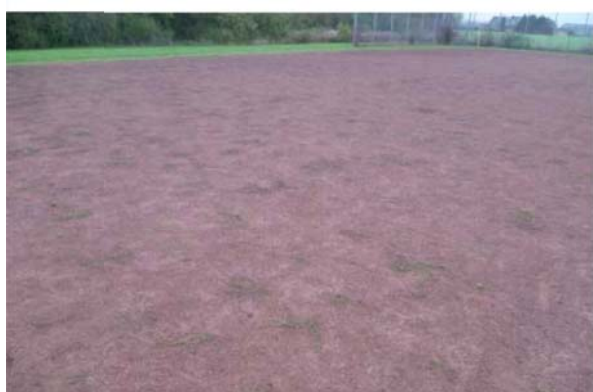
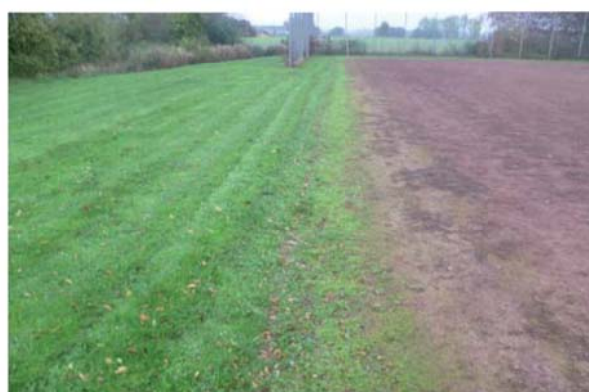
Tribünen	✓	kleine überdachte Tribüne
	Einfassungen	-	
	Entwässerung	✓	Alle Schächte sind sauber und funktionieren. Das Regenwasser wird in eine offene Vorflut am Rande des Geländes geleitet.
<b>Nebenanlagen</b>		vorhanden	Zustand/Bemerkungen
	Ballfangzäune	✓	6 m hoch, an den Stirnseite und um die Ecke gezogen, Stabgitter
	Zäune	✓	Maschendraht mit Schlupftoren, teilweise kaputt
	Toranlagen	✓	separat von der Jülicher Straße aus
	Barrieren	✓	einseitig an der Westseite
<b>Leichtathletische Anlagen</b>		vorhanden	Zustand/Bemerkungen
	Sprunggrube	-	
	(Stab-)	-	
	Laufbahn	-	
	Kugelstoßringe	-	
<b>Einrichtung</b>		vorhanden	Zustand/Bemerkungen
	Fußballtore fest	✓	
	Fußballtore mobil	-	
	Jugendtore mobil	✓	keine Umsturzsicherung vorhanden
	Trainerbänke	-	
<b>Inventar</b>		vorhanden	Zustand/Bemerkungen
	Pflegegeräte	✓	siehe 3-1
	Markierungen/	✓	Farbe

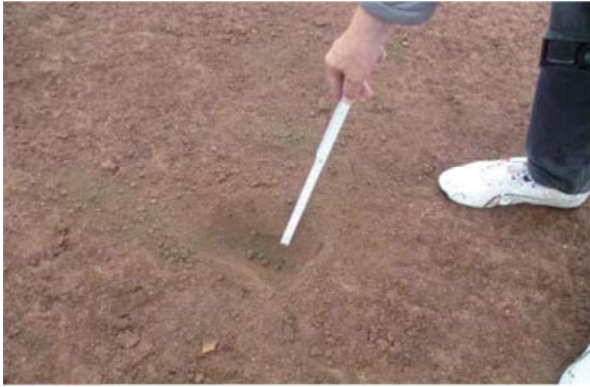
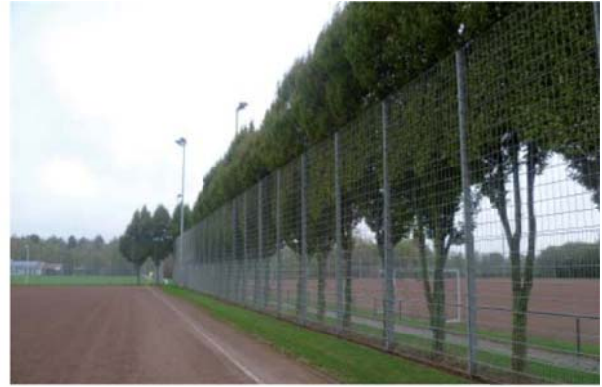
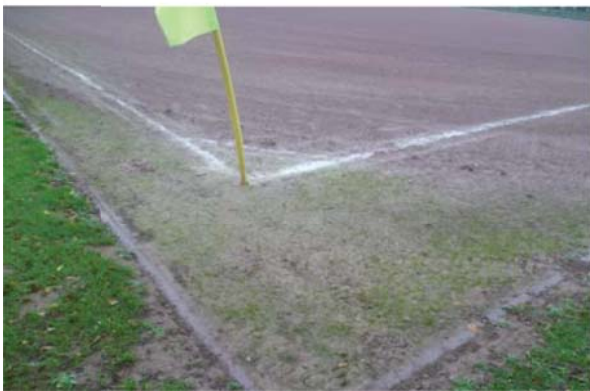
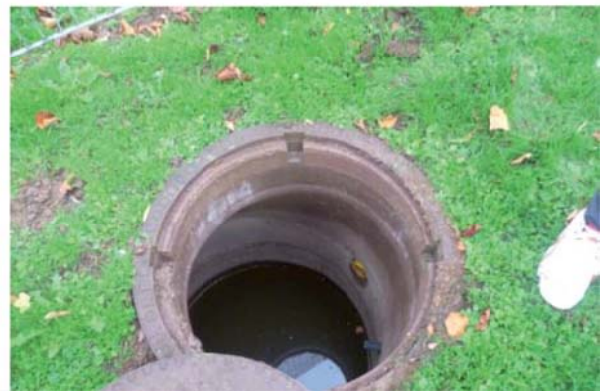
Tribünen	✓	2 Stufen am westlichen Rand
	Einfassungen	✓	Kantenstein, muss wegen Verlagerung des Deckmaterials regelmäßig freigelegt werden.
	Entwässerung	✓	Alle Schächte sind sauber und funktionieren. Das Regenwasser wird in eine offene Vorflut am Rande des Geländes geleitet.
<b>Nebenanlagen</b>		vorhanden	Zustand/Bemerkungen
	Ballfangzäune	✓	6 m, Stabgitter, an drei Seiten, im Westen nicht
	Zäune	✓	Maschendraht ok
	Toranlagen	✓	siehe 3-1
	Barrieren	✓	einseitig im Westen, funktionstüchtig
<b>Leichtathletische Anlagen</b>		vorhanden	Zustand/Bemerkungen
	Sprunggrube (Stab-)	-	
	Laufbahn	-	
	Kugelstoßringe	-	
<b>Einrichtung</b>		vorhanden	Zustand/Bemerkungen
	Fußballtore fest	✓	
	Fußballtore mobil	-	
	Jugendtore mobil	✓	Keine Umsturzsicherung
	Trainerbänke	-	
<b>Inventar</b>		vorhanden	Zustand/Bemerkungen
	Pflegegeräte	✓	siehe 3-1
	Markierungen/	✓	Farbe

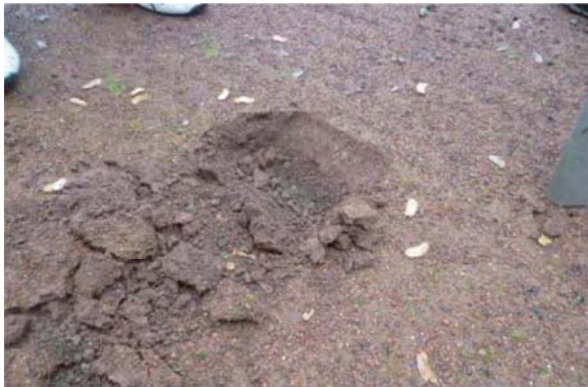
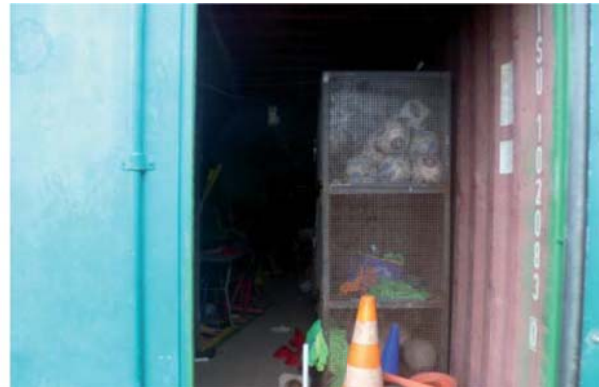
<b>Nr. 3 Sportpark am See</b>			
Jülicher Straße 270-272, 52249 Eschweiler			
<b>3-5 Tennenplatz 3 (West)</b>			
<b>Allgemeine Angaben:</b>			
Der beste der 3 Tennenplätze, wird nicht für offizielle Punktspiele genutzt da nicht ohne Barriere gespielt werden darf			
<b>Platzflächen</b>		vorhanden	Zustand/Bemerkungen
	Rasen	-	
	Tenne	✓	4 cm Deckschicht, 5 cm starke Dynamische Schicht, in der SO-Ecke fehlt Material wg Winddrift, feuchterer Bereich nahe der Baumhecke im S, Winddrift des Materials nach Osten. Die letzte Renovation erfolgte in 2015
	Kunstrasen	-	
<b>Technik</b>		vorhanden	Zustand/Bemerkungen
	Flutlicht	✓	6 Masten mit je 2 Strahlern, Höhe ca. 16 m, konisch, mit Steighilfe u. Traverse, verzinkt 12 Planflächenstrahler, funktionstüchtig
	Bewässerung	✓	automatische Bewässerung ausgeschaltet da sich die Regner zusetzen
	Drainage	✓	funktionstüchtig
<b>Bauliche Anlagen</b>		vorhanden	Zustand/Bemerkungen

Tribünen	-	
	Einfassungen	✓	Kantenstein
	Entwässerung	✓	Alle Schächte sind sauber und funktionieren. Das Regenwasser wird in eine offene Vorflut am Rande des Geländes geleitet.
<b>Nebenanlagen</b>		vorhanden	Zustand/Bemerkungen
	Ballfangzäune	✓	Stabgitter, 6 m, Stirnseiten um die Ecke geführt
	Zäune	✓	Maschendrahtzaun
	Toranlagen	✓	siehe 3-1
	Barrieren	-	Keine Barrieren deshalb keine offiziellen Punktspiele
<b>Leichtathletische Anlagen</b>		vorhanden	Zustand/Bemerkungen
	Sprunggrube (Stab-)	-	
	Laufbahn	-	
	Kugelstoßringe	-	
<b>Einrichtung</b>		vorhanden	Zustand/Bemerkungen
	Fußballtore fest	✓	
	Fußballtore mobil	✓	
	Jugendtore mobil	✓	Keine Umsturzsicherung
	Trainerbänke	-	
<b>Inventar</b>		vorhanden	Zustand/Bemerkungen
	Pflegegeräte	✓	siehe 3-1
	Markierungen/	✓	Farbe

<b>Nr. 3 Sportpark am See</b>				
Jülicher Straße 270-272, 52249 Eschweiler				
<b>3-5 Tennenplatz 3 (West)</b>				
<b>Erforderliche Maßnahmen</b>				
	kurzfristig	mittelfristig	langfristig	Kosten
<b>Tennenplatz</b>	ca. 400 m <sup>2</sup> 4 cm Feindecke abschleifen und neues Deckschicht-Material in der südöstlichen Ecke aufbringen			15.000 €
			Erhöhter Pflegebedarf im Bereich der südlichen Baumhecke	Eigenleistung
<b>Bewässerung</b>		Funktionstüchtige Beregnung herstellen		10.000 €
<b>Barriere</b>		DIN-gerechte Barriere herstellen		18.000 €
<b>Tore</b>	Umsturzsicherung an den mobilen Toren nachrüsten			300 € je Tor
<b>Priorisierung</b>

Die mobilen Jugendtore besitzen keine Umsturzsicherung, diese müssen nachgerüstet werden.

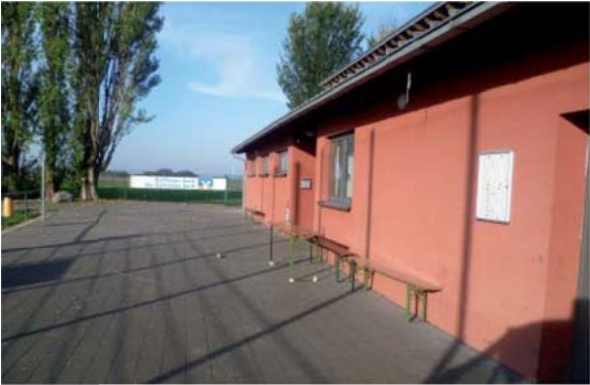
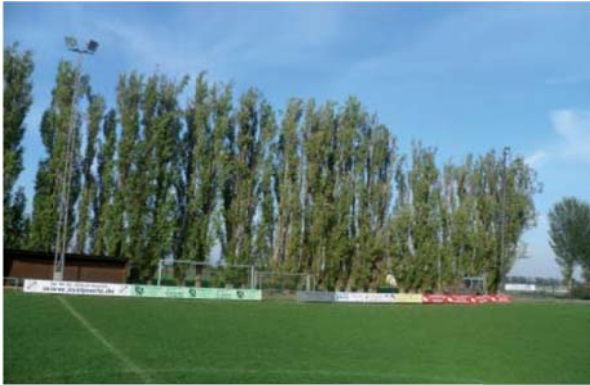
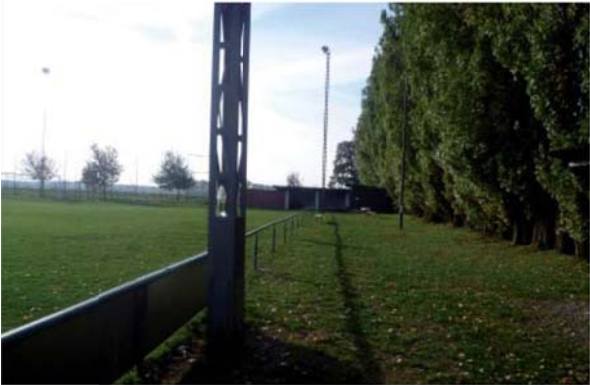
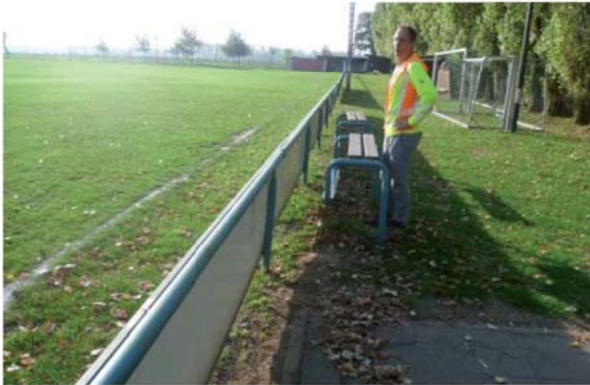
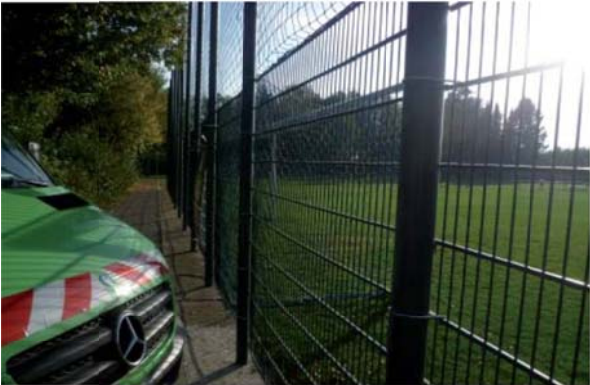
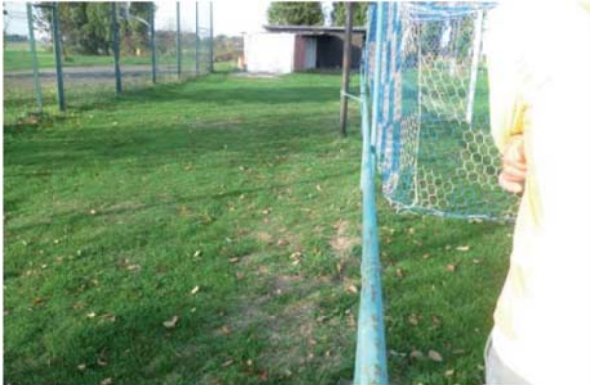
<b>Nr. 4 Sportplatz St. Jöris</b>			
Neusener Straße 270-272, 52249 Eschweiler			
<b>4-1 Rasenplatz 5.570 m<sup>2</sup></b>			
<b>Allgemeine Angaben:</b>			
Alter Wiesenplatz, erkennbar an den Unebenheiten und nicht vorhandenem Gefälle, guter Pflegezustand, ca. 90 m Länge			
Platzflächen		vorhanden	Zustand/Bemerkungen
	Rasen	✓	Rasen mit starken Unebenheiten (10-30 cm), letzte Renovation in 2016 Tragschicht in gutem Zustand, jedoch nicht der Norm entsprechend, schluffig die Sicherheitszonen an den Stirnseiten sind nur max. 1,5 m breit u. entsprechen nicht der DIN-Anforderung (DIN 18035 Teil 1, 2003-02) von mind. 2 m Sicherheitszone ohne Hindernis . Auch ein hindernisfreier Raum fehlt.
	Tenne	-	
	Kunstrasen	-	
Technik		vorhanden	Zustand/Bemerkungen
	Flutlicht	✓	6 Gittermasten mit je 1 Strahler in den Ecken u. je 2 Strahlern Mitte Längsseite, Höhe ca. 17 m, teilweise mit Traverse,
	Bewässerung	✓	8 herkömmliche Strahler, funktionstüchtig

Drainage	-	Bewässerung mit Regnerwagen, keine automatische Bewässerung
Bauliche Anlagen		vorhanden	Zustand/Bemerkungen
	Tribünen	-	
	Einfassungen	-	
	Entwässerung	-	
Nebenanlagen		vorhanden	Zustand/Bemerkungen
	Ballfangzäune	✓	an den Stirnseiten, 6 m hoch
	Zäune	✓	Maschendraht, teilweise defekt, nicht vollständig vorhanden, offenes Gelände
	Toranlagen	✓	keine Haupttoranlage, offenes Gelände
	Barrieren	✓	Stahlrohr, Höhe nur knapp 90 cm
Leichtathletische Anlagen		vorhanden	Zustand/Bemerkungen
	Sprunggrube (Stab-)	-	
	Hochsprunganlage	-	
	Laufbahn	-	
	Kugelstoßringe	-	
Einrichtung		vorhanden	Zustand/Bemerkungen
	Fußballtore fest	✓	zu wenig Abstand zur Barriere und zum Ballfangzaun
	Fußballtore mobil	✓	
	Jugendtore mobil	✓	Verankerung nicht vorhanden
	Trainerbänke	✓	Holzverschlag, überdacht
Inventar		vorhanden	Zustand/Bemerkungen
	Pflegegeräte	✓	Schlepper mit Mähwerk
	Markierungen/ Markierwagen	✓	Kalk

Die Abstände der Barrieren sind aufgrund von Platzmangel zu gering. Hinter der Torlinie sollten mind. 2 m und hinter der Seitenlinie mindestens 1 m bis zur Barriere als Sicherheitszone zur Verfügung stehen. Hinzu kommen gleich breite hindernisfreie Räume. Dies sind Maßgaben der aktuellen DIN-Norm, die aus Sicherheitsgründen möglichst eingehalten werden sollten. Die Barriere ist außerdem mit weniger als 90 cm Höhe relativ niedrig.

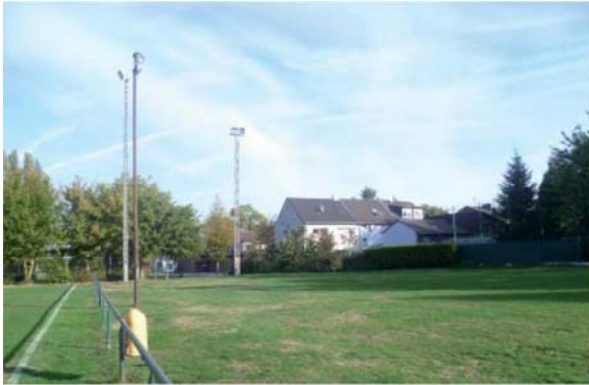
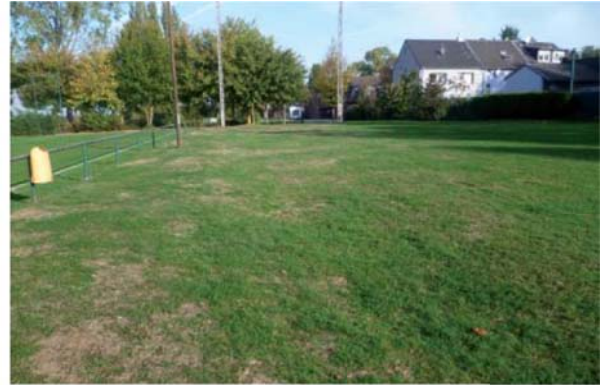
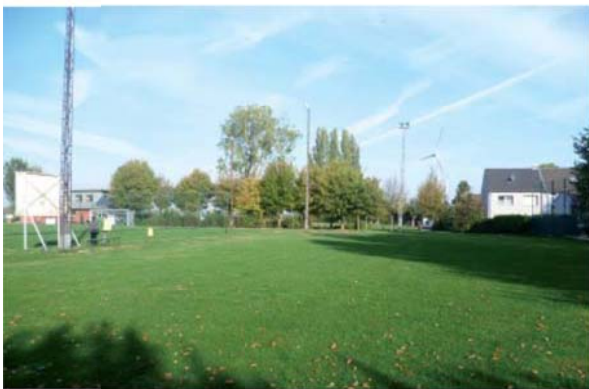
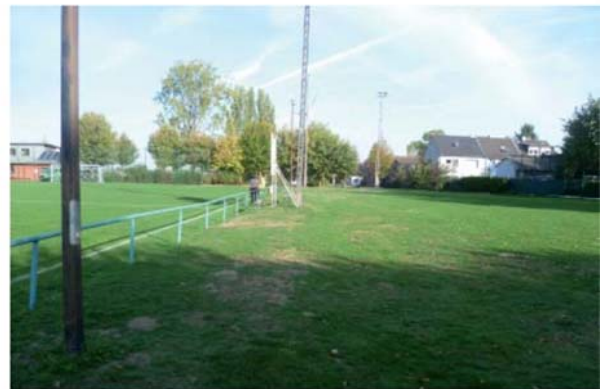
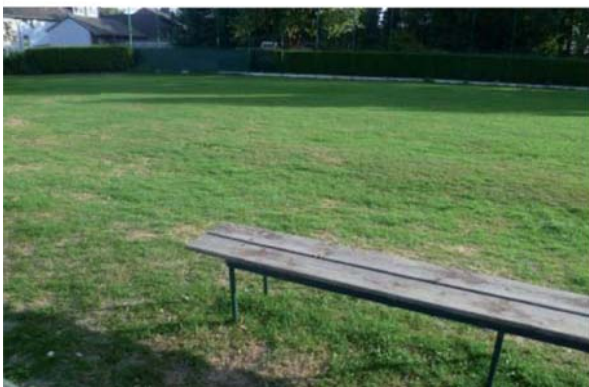
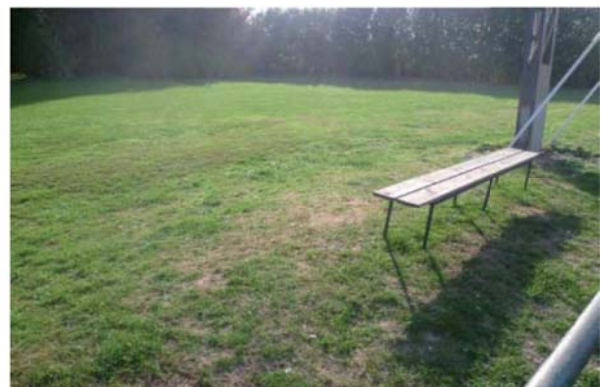
<b>Nr. 4 Sportplatz St. Jöris</b>			
Neusener Straße 270-272, 52249 Eschweiler			
<b>4-2 Trainingsfläche Rasen ca. 3.000 m<sup>2</sup></b>			
<b>Allgemeine Angaben:</b>			
Naturplatz			
<b>Platzflächen</b>		vorhanden	Zustand/Bemerkungen
	Rasen	✓	sehr uneben, Gefälle von S nach N 0,5-1,0 m,
	Tenne	-	
	Kunstrasen	-	
<b>Technik</b>		vorhanden	Zustand/Bemerkungen
	Flutlicht	✓	1 Gittermastast mit 2 Strahlern an einer Stirnseite, 2 Masten konisch mit je 2 Strahlern an einer Seite, Höhe ca. 14 m, mit Traverse, starker Flugrost 6 herkömmliche Strahler, funktionstüchtig
	Bewässerung	-	wie 4-2
	Drainage	-	
<b>Bauliche Anlagen</b>		vorhanden	Zustand/Bemerkungen
	Tribünen	-	
	Einfassungen	-	
	Entwässerung	-	
<b>Nebenanlagen</b>		vorhanden	Zustand/Bemerkungen
	Ballfangzäune	✓	Ballfangnetz, 6 m zur östlichen Bebauung
	Zäune	-	
	Toranlagen	-	
	Barrieren	-	
<b>Leichtathletische Anlagen</b>		vorhanden	Zustand/Bemerkungen
	Sprunggrube (Stab-)	-

Weitere Maßnahmen sind aufgrund der geringen Größe nicht geplant.

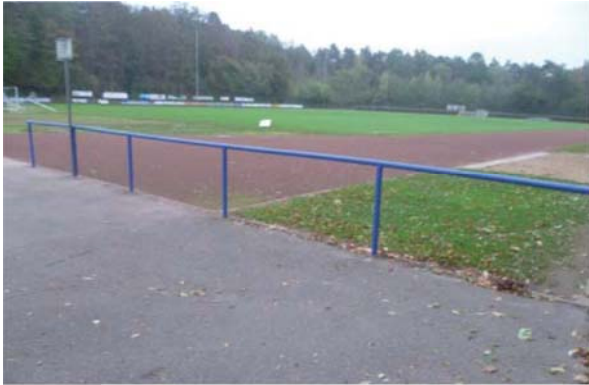
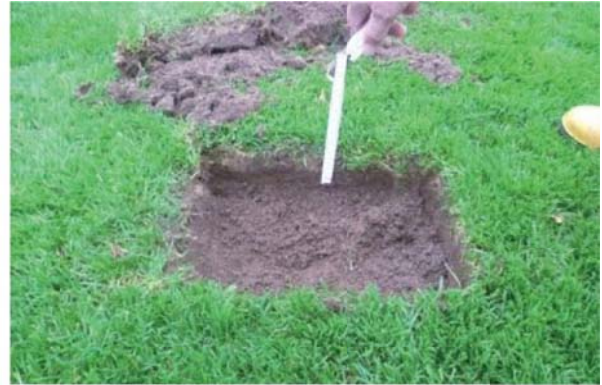
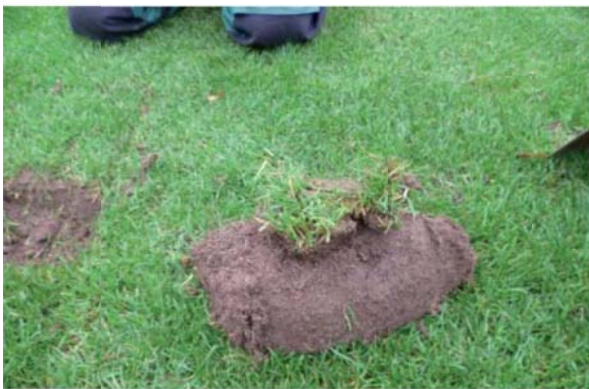
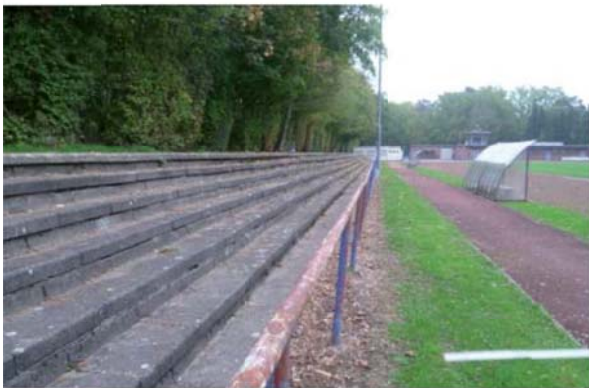
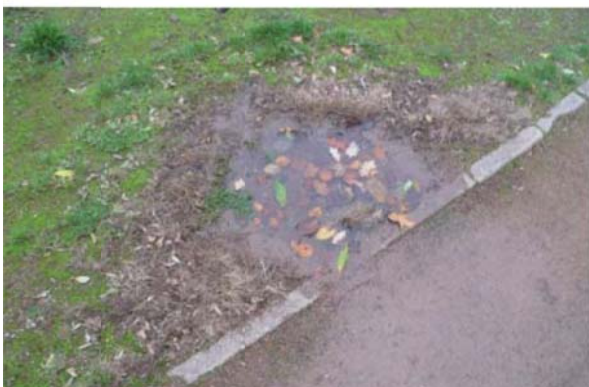
<b>Nr. 5 Waldstadion</b>			
Barbarastraße, 52249 Eschweiler			
<b>5-1 Rasenplatz 7.225 m<sup>2</sup></b>			
<b>Allgemeine Angaben:</b>			
Die Anlage wurde in den 60er Jahren mit Rasenplatz, Leichtathletikanlagen und Tribüne gebaut. Hier finden Schulsport, Vereinstraining sowie Laufveranstaltungen statt. Es wurde zwischenzeitlich vergeblich versucht die Tennensegmente einzusäen.			
<b>Platzflächen</b>		vorhanden	Zustand/Bemerkungen
	Rasen	✓	2 Schürfgruben erstellt, im westlichen Bereich geringer tiefe Durchwurzelung von ca. 5 cm; im südöstlichen Bereich ausreichend tiefe Durchwurzelung; letzte Renovation in 2018
	Tenne	-	
	Kunstrasen	-	
<b>Technik</b>		vorhanden	Zustand/Bemerkungen
	Flutlicht	✓	6 Gittermasten mit je 2 Strahlern , Höhe ca. 18 m, mit Steighilfe u. 12 herkömmliche Strahler, funktionstüchtig
	Bewässerung	✓	automatisch, Wasserpfitzen deuten auf defekte Leitung hin
	Drainage	✓	wahrscheinlich "Fischgrät"-Dränage, funktionstüchtig

(Stab-) Hochsprunganlage	✓	Einghauste Hochsprungmatte
	Laufbahn	✓	Aufbau der renovierten Tennenaufbahn mit 4 cm Deckschicht ok, in den Außenrandbereichen leicht verkrautet; letzte Renovation in 2016
	Kugelstoßringe	✓	2 Anlagen, 1 funktionstüchtig, die 2. verdeckt;
<b>Einrichtung</b>		vorhanden	Zustand/Bemerkungen
	Fußballtore fest	✓	
	Fußballtore mobil	✓	1 Einzeltor
	Jugendtore mobil	✓	4 Stück, keine Umsturzsicherung
	Trainerbänke	✓	2 überdachte Trainerbänke
<b>Inventar</b>		vorhanden	Zustand/Bemerkungen
	Pflegegeräte	✓	Schlepper, Walze, Matte
	Markierungen/ Markierwagen	✓	Kreide

Die Barriere ist stark verrostet, im Bereich der genutzten Tribüne wurde diese jedoch bereits restauriert. Dies soll sukzessive auch mit dem restlichen Teilstück erfolgen. Auch die Toranlage weist Roststellen auf.

Erforderliche Maßnahmen				
	kurzfristig	mittelfristig	langfristig	Kosten
<b>Flutlicht</b>		Herkömmliche Strahler durch 12 Planflächenstrahler ersetzen		19.850 €
<b>Bewässerung</b>	Wasserzuleitung an mehreren Stellen reparieren			1.000 €
<b>Tribüne</b>	an westlichen Tribüne defekte und lose Stufen erneuern			10.000 €
	Restliche Tribünenanlage sperren	Restliche Tribünenanlage rückbauen		30.000 €
<b>Kantenstein-einfassung</b>		ggf erneuern		10.000 €
<b>Entwässerung</b>	Asphaltflächen vor dem Clubheim erneuern, Punkteinläufe anpassen			5.000 €
<b>Barrieren</b>		sukzessive Roststellen an alter Barriere entfernen und lackieren		Eigenleistung
<b>Laufbahn</b>	Wildkraut regelmäßig entfernen und abschleppen			Eigenleistung
<b>Hochsprung</b>		Erneuerung alte Hochsprungmatte		2.000 €
<b>Tore</b>	Umsturzsicherung an den mobilen Toren			300 € je Tor
<b>Priorisierung</b>

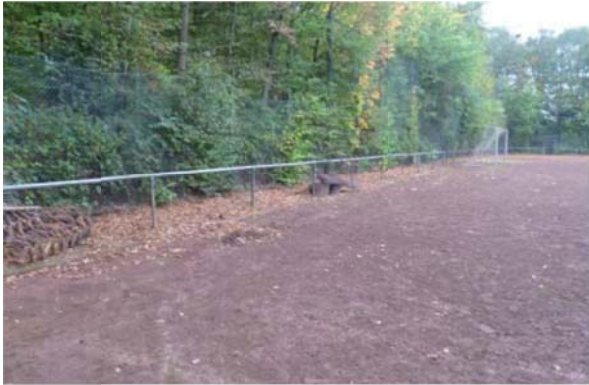
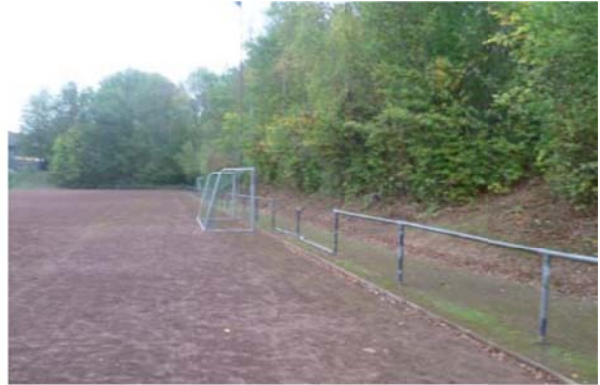
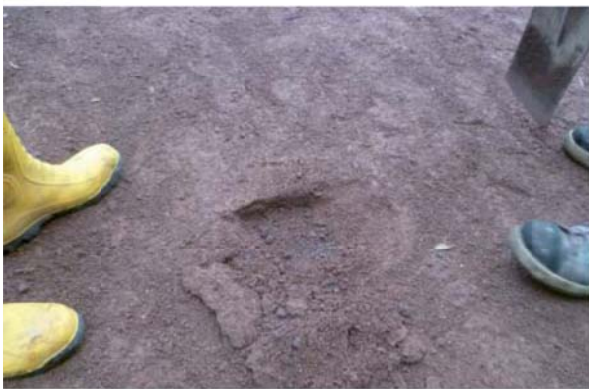
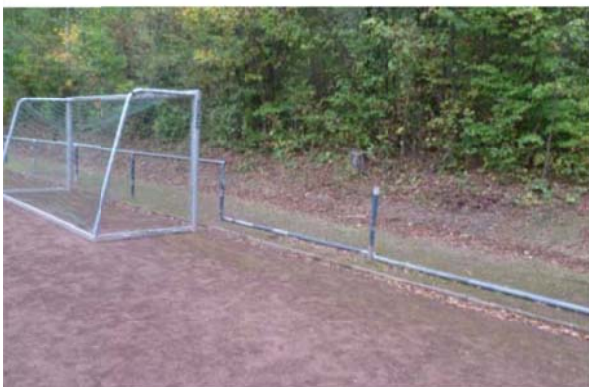
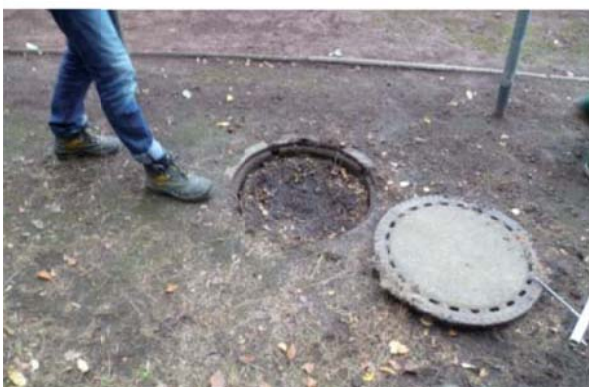
<b>Bauliche Anlagen</b>		vorhanden	Zustand/Bemerkungen
	Tribünen	-	
	Einfassungen	✓	Kantenstein; die steile asphaltierte Abfahrt und der Kantenstein zum Platz sind stark beschädigt
	Entwässerung	✓	Kastenrinne am Ende der steilen Zufahrt beschädigt und zugesetzt deshalb nicht funktionstüchtig; angrenzender Schacht vollständig mit humosem Material zugesetzt, kein Siebeinsatz vorhanden;
<b>Nebenanlagen</b>		vorhanden	Zustand/Bemerkungen
	Ballfangzäune	✓	Maschendraht, 6m, an südlicher Stirnseite, werden von Gehölzen durchwachsen
	Zäune	✓	östliche Seite Stabgitter-, ansonsten Maschendrahtzaun
	Toranlagen	✓	1 Haupttor
	Barrieren	✓	zumeist funktionstüchtig, teilweise fehlen Querholme da die T-Stücke defekt sind;
<b>Leichtathletische Anlagen</b>		vorhanden	Zustand/Bemerkungen
	Sprunggrube (Stab-)	-	
	Laufbahn	-	
	Kugelstoßringe	-	
<b>Einrichtung</b>		vorhanden	Zustand/Bemerkungen
	Fußballtore fest	✓	
	Fußballtore mobil	-

Jugendtore mobil	✓	2 Jugendtore, keine Umsturzsicherung
	Trainerbänke	-	
<b>Inventar</b>		vorhanden	Zustand/Bemerkungen
	Pflegegeräte	✓	Schlepper, Walze, Matte (wie 5-1)
	Markierungen/ Markierwagen	✓	siehe 5-1

<b>Nr. 5 Waldstadion</b>				
Barbarastraße, 52249 Eschweiler				
<b>5-2 Tennenplatz 8.000 m<sup>2</sup></b>				
<b>Erforderliche Maßnahmen</b>				
	kurzfristig	mittelfristig	langfristig	Kosten
<b>Tennenplatz</b>		Tennendeckschicht erneuern		60.000 €
<b>Flutlicht</b>		Herkömmliche Strahler durch Planflächenstrahler ersetzen		13.200 €
<b>Asphaltfläche</b>	Erneuerung der Zufahrtsrampe			20.000 €
<b>Entwässerung/ Kantensteine</b>	Erneuerung der Kastenrinne und Kantensteine			1.500 €
	Schacht reinigen und Einsatz eines Siebes			Eigenleistung
		Dauerhaftes Sauberhalten von Kastenrinne und Schacht		Eigenleistung
<b>Ballfangzaun</b>	Von Gehölzen freischneiden			10.000 €
<b>Barrieren</b>	Reparatur (fehlende T-Stücke)			500 €
<b>Tore</b>	Umsturzsicherung an den mobilen Toren nachrüsten			300 € je Tor
<b>Priorisierung</b>

Die mobilen Tore müssen mit einer Umsturzsicherung versehen werden.

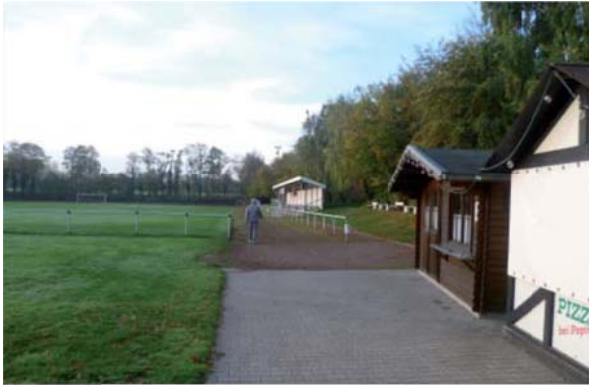
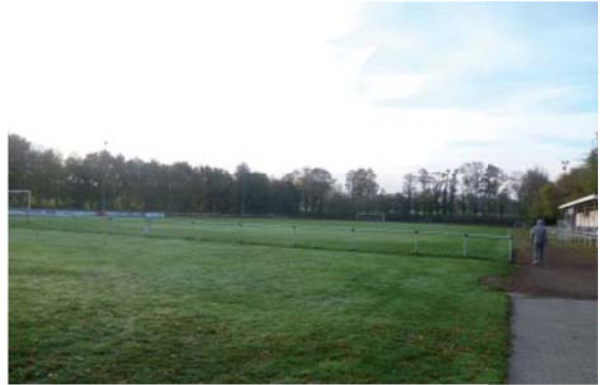
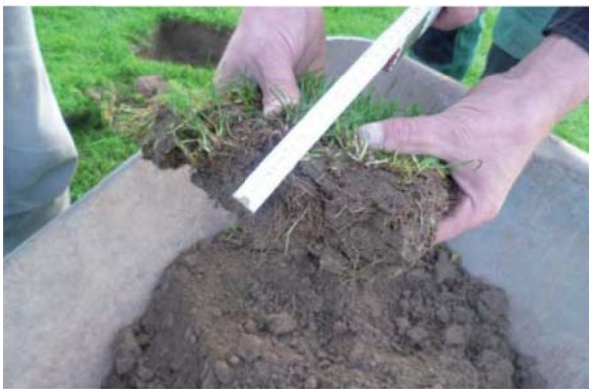
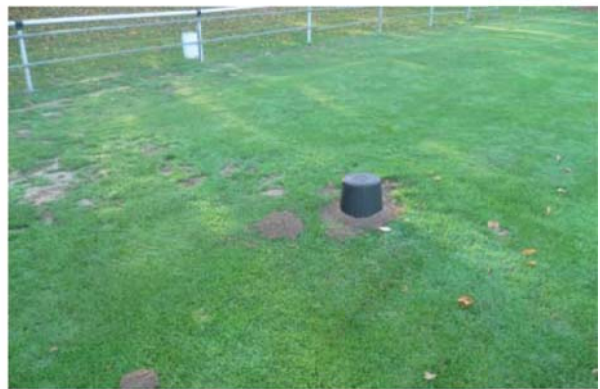
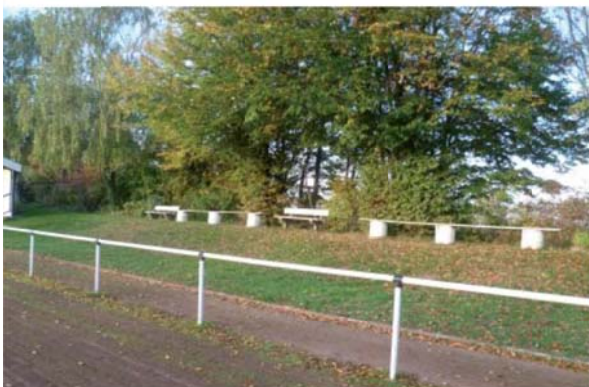
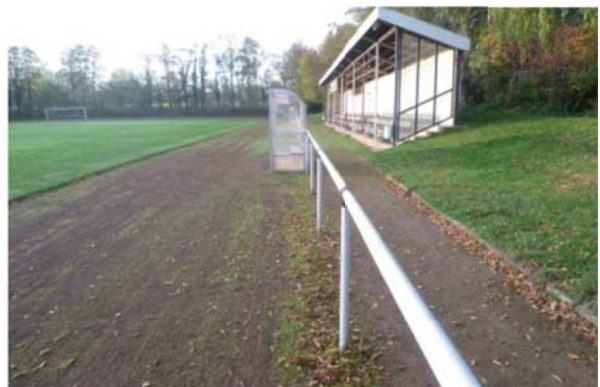
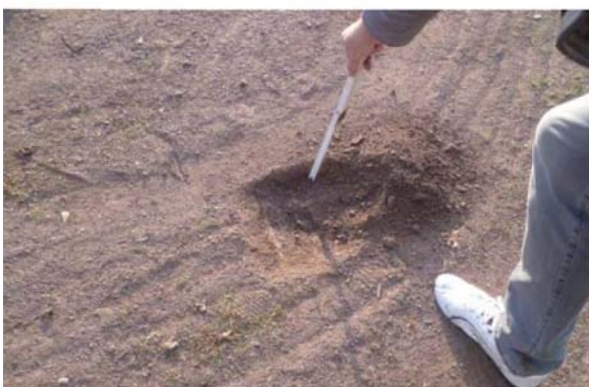
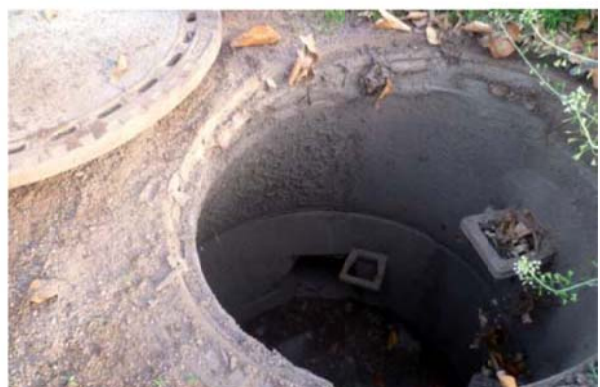
<b>Leichtathletische Anlagen</b>		vorhanden	Zustand/Bemerkungen
	Sprunggrube	-	
	(Stab-)	-	
	Laufbahn	✓	100 m Tennenlaufbahn, Deckschicht nur 2 cm
	Kugelstoßringe	-	
<b>Einrichtung</b>		vorhanden	Zustand/Bemerkungen
	Fußballtore fest	✓	
	Fußballtore mobil	-	
	Jugendtore mobil	✓	2 Jugendtore, keine Umsturzsicherung
	Trainerbänke	✓	2 reguläre überdachte Trainerbänke
<b>Inventar</b>		vorhanden	Zustand/Bemerkungen
	Pflegegeräte	✓	2 Handrasenmäher, 1 Schlepper mit Anhänger, Bewässerungswagen, 1 Bewässerungswagen mit Schlauch, 1 Walze, 1 Schleppmatte, 1 Egge,
	Markierungen/	✓	Farbe

6-1 Rasenplatz 7.890 m <sup>2</sup>				
Erforderliche Maßnahmen				
	kurzfristig	mittelfristig	langfristig	Kosten
<b>Rasenplatz</b>	Vergrämungsmaßnahmen gegen den Maulwurf			
		Vertikutieren, Aerifizieren, Sanden		12.000 €
<b>Flutlicht</b>		Herkömmliche Strahler durch Planflächenstrahler ersetzen		16.600 €
<b>Zaun</b>		Zaun von Gehölze freischneiden und reparieren		2.000 €
<b>Barriere und Bandenhalterung</b>	Halterung Bandenwerbung befestigen			800 €
<b>Laufbahn</b>	Tennendecke pflegen	wenn ein Nutzungsbedarf besteht Renovation der Tennendeckschicht		20.000 €
<b>Tore</b>	Umsturzsicherungen an den mobilen Toren			300 € je Tor
<b>Priorisierung</b>
