Stadt Eschweiler

Begutachtung  
der  
Sportanlagen im Stadtgebiet Eschweiler  
vom Februar 2019  
Projektnummer: 18-14

Landschaftsarchitekturbüro Reepel  
Garten-, Landschafts- und Sportplatzplanung

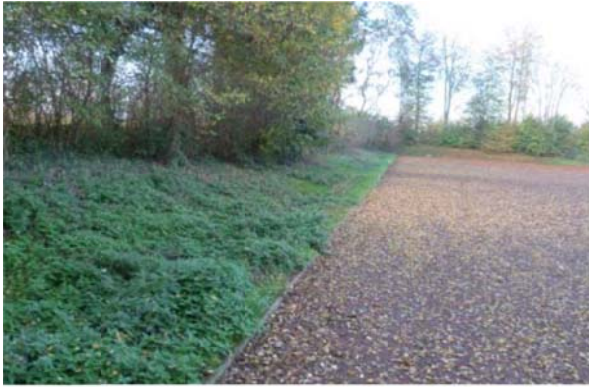
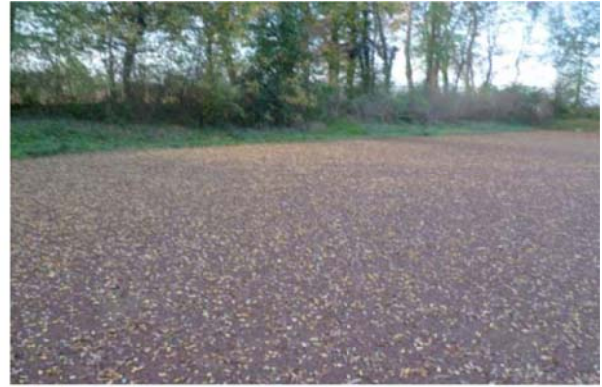
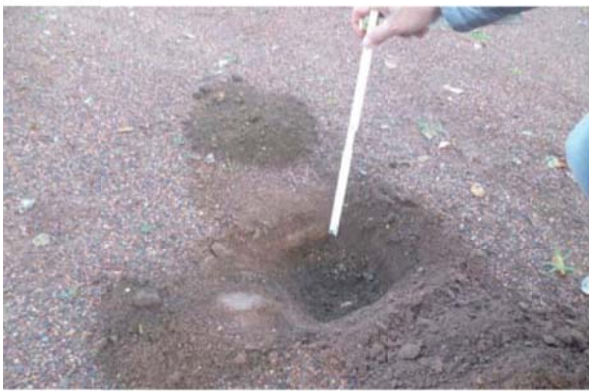
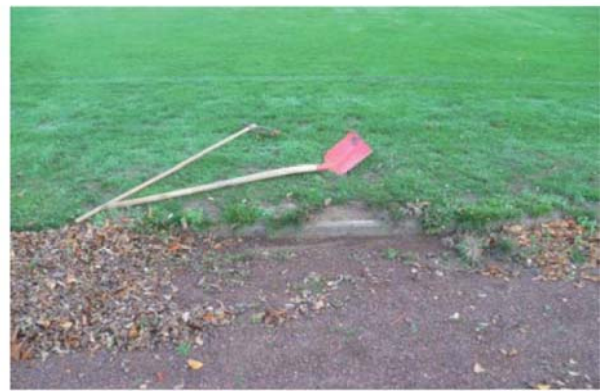
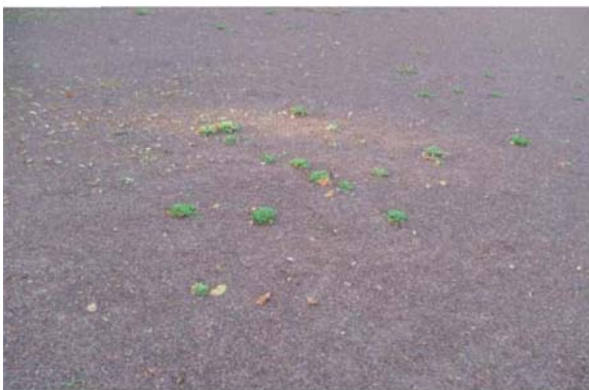
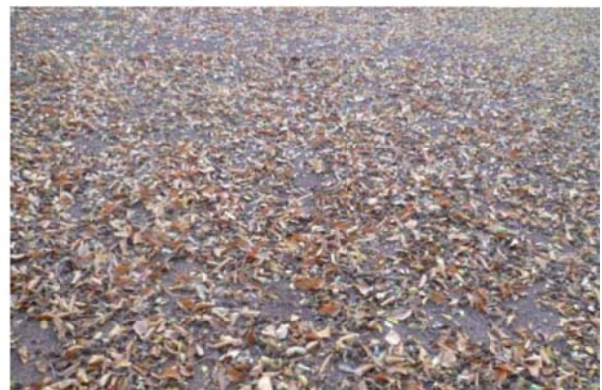
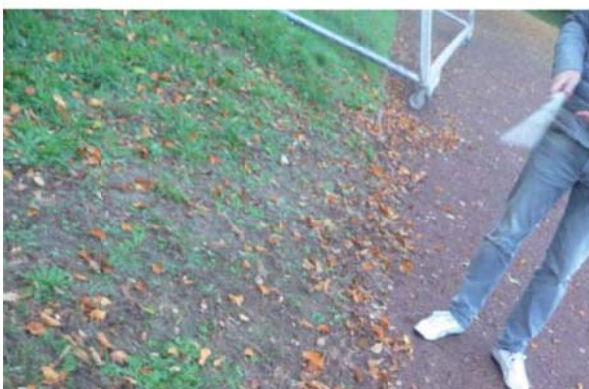
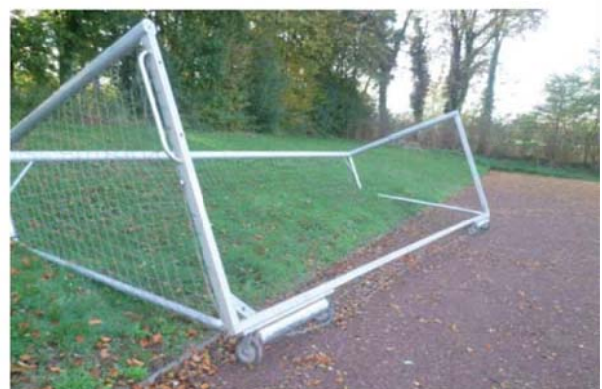
FOTOS

<b>Nr. 6 Sportplatz Neu-Lohn</b>			
Rosenstraße, 52249 Eschweiler			
<b>6-2 Tennen-Trainingsplatz 3.375 m<sup>2</sup></b>			
<b>Allgemeine Angaben:</b>			
Bau vermutlich 60er Jahre, letzte Renovation Anfang August 2018 (Feinkorn 0/3, Stützkorn 1/3), bereits wieder verunkrautet			
<b>Platzflächen</b>		vorhanden	Zustand/Bemerkungen
	Rasen	-	
	Tenne	✓	Materialaufbau korrekt, Renovation in 2018, mangelnde Pflege, Unkraut und Verschmutzung durch Blätter und Buheckern
	Kunstrasen	-	
<b>Technik</b>		vorhanden	Zustand/Bemerkungen
	Flutlicht	-	Masten vom Rasenplatz, 2 x 2 Strahler auf den Tennenplatz gerichtet
	Bewässerung	-	
	Drainage	✓	Ok
<b>Bauliche Anlagen</b>		vorhanden	Zustand/Bemerkungen
	Tribünen	-	
	Einfassungen	✓	Kantenstein, an der östlichen Seite fehlen 4 m
	Entwässerung	-	
<b>Nebenanlagen</b>		vorhanden	Zustand/Bemerkungen
	Ballfangzäune	-	
	Zäune	✓	wie 6-1 Rasenplatz
	Toranlagen	✓	wie 6-1 Rasenplatz
	Barrieren	-

<b>Leichtathletische Anlagen</b>		vorhanden	Zustand/Bemerkungen
	Sprunggrube	-	
	(Stab-)	-	
	Laufbahn	-	
	Kugelstoßringe	-	
<b>Einrichtung</b>		vorhanden	Zustand/Bemerkungen
	Fußballtore fest	-	
	Fußballtore mobil	✓	
	Jugendtore mobil	-	
	Trainerbänke	-	
<b>Inventar</b>		vorhanden	Zustand/Bemerkungen
	Pfleegeräte	✓	wie 6-1 Rasenplatz
	Markierungen/	-	wie 6-1 Rasenplatz

<b>Nr. 6 Sportplatz Neu-Lohn</b>				
Rosenstraße, 52249 Eschweiler				
<b>6-2 Tennen-Trainingsplatz 3.375 m<sup>2</sup></b>				
<b>Erforderliche Maßnahmen</b>				
	kurzfristig	mittelfristig	langfristig	Kosten
<b>Tennenplatz</b>	Pflegeaufwand jahreszeitlich bedingt erhöhen			Eigenleistung
<b>Priorisierung</b>				
	1. Pflegeaufwand erhöhen			
	2.			
	3.			
	4.			
<b>Prognose</b>				
	Der Tennenplatz wurde erst kürzlich renoviert und ist in einem guten Zustand. Der Pflegeaufwand ist zu erhöhen

Hier sollte in Zukunft eine jahreszeitlich entsprechende Pflege erfolgen.

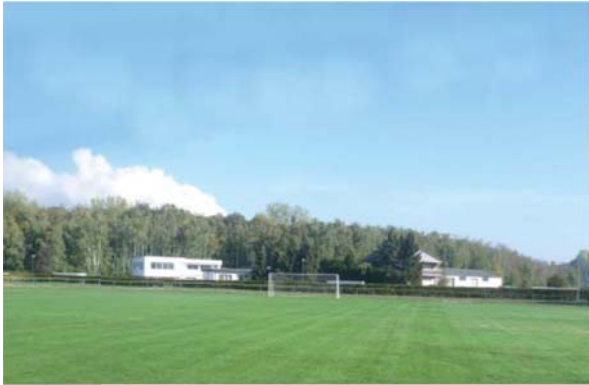
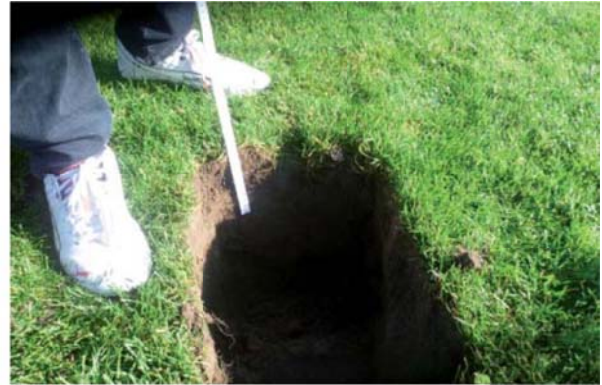
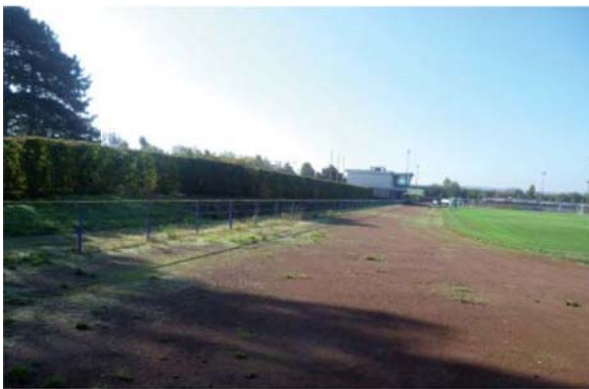
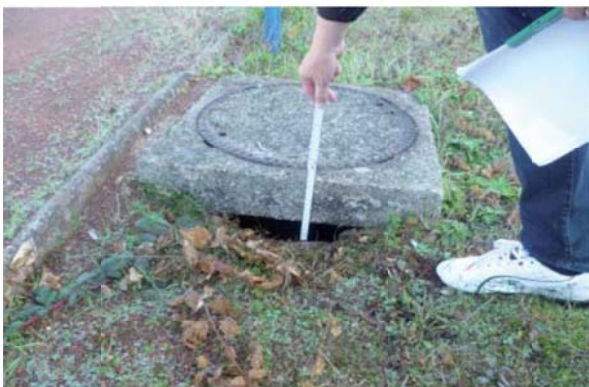
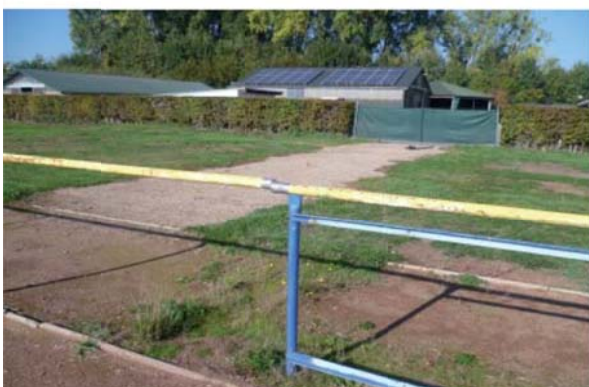
FOTOS

<b>Nr. 7 Hubert-Bündgens-Stadion</b>			
Stadionstraße, 52249 Eschweiler			
<b>7-1 Rasenplatz 7.500 m<sup>2</sup></b>			
<b>Allgemeine Angaben:</b>			
Bau des Platzes voraussichtlich in den 60er/70er Jahren. Die letzte Renovation des Rasenplatzes erfolgte in 2017. Die Laufbahn wird für den Schulsport (BJS), von Vereinssportlern und von sonstigen Sportlern genutzt. Die Außenbereiche des Platzes werden einmal im Jahr von einem angrenzenden Gestüt genutzt um dort Zelte aufzustellen.			
<b>Platzflächen</b>		vorhanden	Zustand/Bemerkungen
	Rasen	✓	gute Durchwurzelung des Rasens, Boden lehmhaltig, guter Sand- und Humusanteil, Unebenheiten wahrscheinlich durch Absackung der Drainage, letzte Renovation des Rasenplatzes in 2017
	Tenne	-	
	Kunstrasen	-	
<b>Technik</b>		vorhanden	Zustand/Bemerkungen
	Flutlicht	-	
	Bewässerung	✓	Bewässerung mit Regnerwagen, keine automatische Bewässerung
	Drainage	✓	Absackung (siehe Thema Rasen), funktionstüchtig

<b>Bauliche Anlagen</b>		vorhanden	Zustand/Bemerkungen
	Tribünen	✓	3 Stufen aus Betonplatten an der südlichen Längsseite, einige Platten sind lose. Leichter Krautbewuchs
	Einfassungen	✓	Kantenstein um Rasenplatz und Laufbahn. An der nördlichen, vom Reiterhof genutzten Seite starke Schäden am äußersten Kantenstein
	Entwässerung	✓	Einlauf am Haupteingang. Überstehender Schachtdeckel im Bereich der Tribüne, durch falsche Position des Deckels Verletzungsgefahr
<b>Nebenanlagen</b>		vorhanden	Zustand/Bemerkungen
	Ballfangzäune	-	
	Zäune	✓	Maschendrahtzaun Richtung Osten zur Anliegerstraße beschädigt
	Toranlagen	✓	1 Haupteingang
	Barrieren	✓	Vor allem im Osten und Norden instabil, Geländer wackelt. Die Barriere wurde laut Platzwart geöffnet und unsachgemäß wieder aufgebaut. Verbindungen des Querrohres durch Panzertape, unsachgemäße Punktschweißung oder nicht vorhanden. Verletzungsgefahr
<b>Leichtathletische Anlagen</b>		vorhanden	Zustand/Bemerkungen

Sprunggrube (Stab-)Hochsprunganlage	✓	Ordnungsgemäßer Zustand; Absprungbalken wurde kürzlich erneuert
	Laufbahn	✓	400 m-Bahn. Keine Entwässerungseinrichtungen vorhanden. Gefälle zum Rasenplatz. Bei Regen bleibt das Wasser teilweise etwas länger stehen. Teilweise schlechter Pflegezustand (Verunkrautung)
	Kugelstoßringe	✓	alte ungenutzte Anlage
<b>Einrichtung</b>		vorhanden	Zustand/Bemerkungen
	Fußballtore fest	-	
	Fußballtore mobil	✓	
	Jugendtore mobil	✓	Jugendtore ohne Umsturzicherung
	Trainerbänke	-	
<b>Inventar</b>		vorhanden	Zustand/Bemerkungen
	Pflegegeräte	✓	Trecker, Walze, Schleppnetz, Regnerwagen.
	Markierungen/Markierwagen	✓	Kreidewagen funktioniert, der Farbwagen nicht.

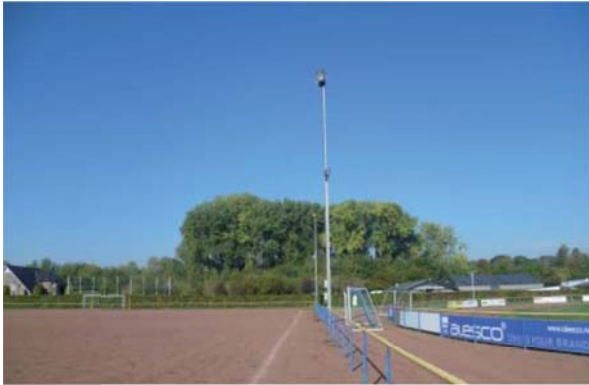
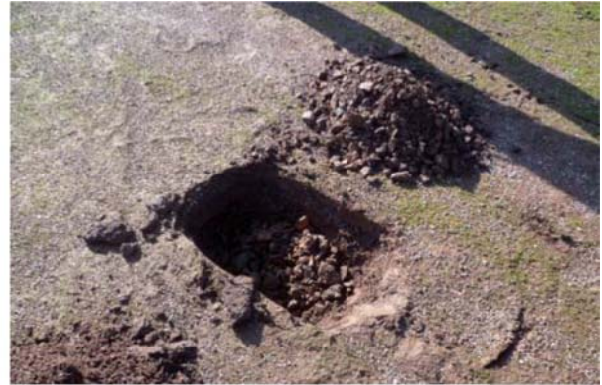
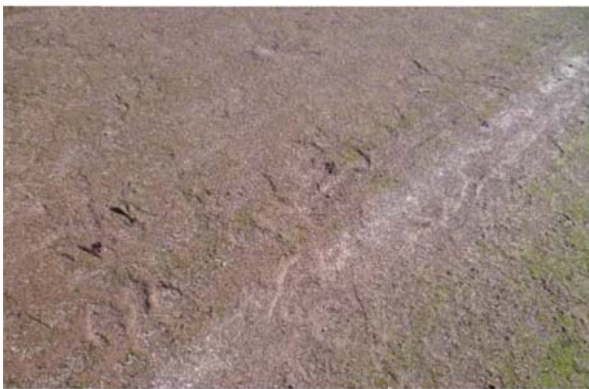
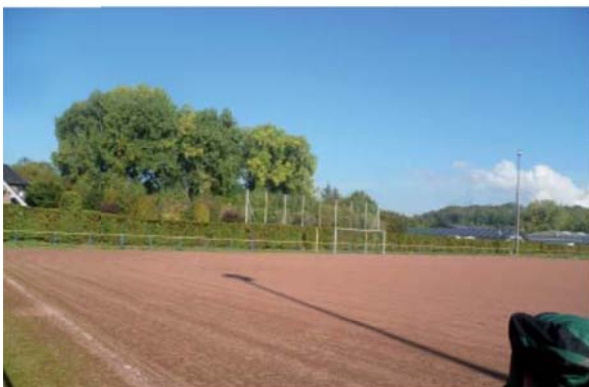
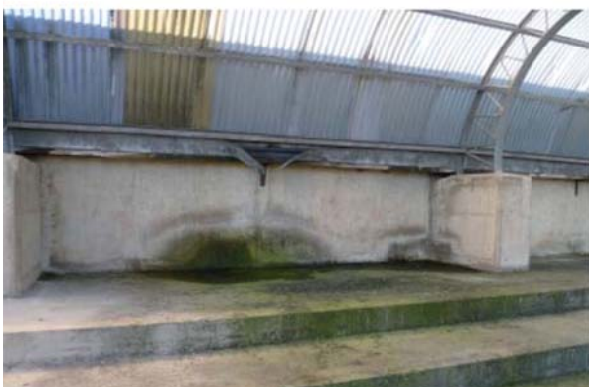
FOTOS

<b>Bauliche Anlagen</b>		vorhanden	Zustand/Bemerkungen
	Tribünen	✓	4 Betonstufen mit Überdachung, Dachentwässerungsrinne an einer Stelle defekt
	Einfassungen	-	
	Entwässerung	-	
<b>Nebenanlagen</b>		vorhanden	Zustand/Bemerkungen
	Ballfangzäune	✓	an den Stirnseiten, im Süden 30 m , im Norden 20 m à 5 m Höhe; nördlich zu gering dimensioniert; Konflikte mit den Nachbarn
	Zäune	✓	Maschendraht tw. mit geschnittener Hecke, Stabgitterzaun
	Toranlagen	✓	1 Haupttor (siehe 7-1)
	Barrieren	✓	funktionstüchtig
<b>Leichtathletische Anlagen</b>		vorhanden	Zustand/Bemerkungen
	Sprunggrube (Stab-)	-	
	Hochsprunganlage	-	
	Laufbahn	-	
	Kugelstoßringe	-	
<b>Einrichtung</b>		vorhanden	Zustand/Bemerkungen
	Fußballtore fest	✓	
	Fußballtore mobil	-	
	Jugendtore mobil	✓	Jugendtore ohne Umsturzsicherung
	Trainerbänke	-	einfache Sitzbank
<b>Inventar</b>		vorhanden	Zustand/Bemerkungen
	Pfleegeräte	siehe 7-1	
	Markierungen/ Markierwagen	siehe 7-1

<b>Nr. 7 Hubert-Bündgens-Stadion</b>				
Stadionstraße, 52249 Eschweiler				
<b>7-2 Tennenplatz 8.250 m<sup>2</sup></b>				
<b>Erforderliche Maßnahmen</b>				
	kurzfristig	mittelfristig	langfristig	Kosten
<b>Tennenplatz</b>	Renovation Tennendecke			95.000
<b>Flutlicht</b>		Herkömmliche Strahler durch Planflächenstrahler ersetzen		13.200 €
<b>Tribüne</b>	Dachrinne an der Tribüne reparieren			3.000 €
<b>Ballfangzaun</b>		Neuer Ballfangzaun an den Stirnseiten 40 m x 6 m		19.200 €
<b>Tore</b>	Umsturzsicherung an den mobilen Toren			300 € je Tor
<b>Priorisierung</b>

An den mobilen Fußballtoren muss eine Umsturzsicherung nachgerüstet werden.

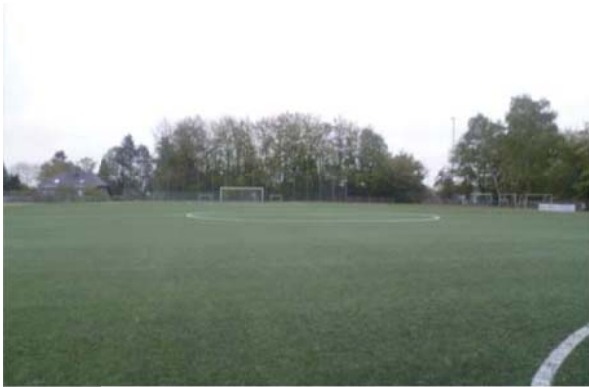
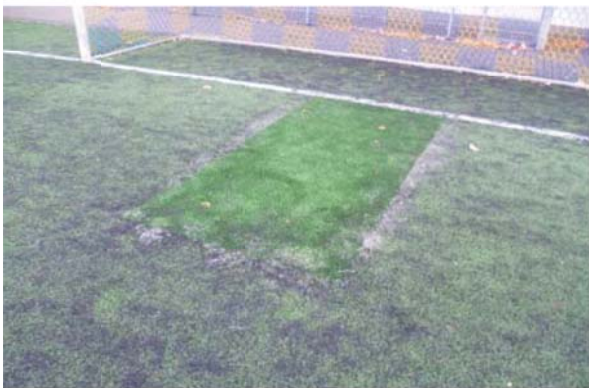
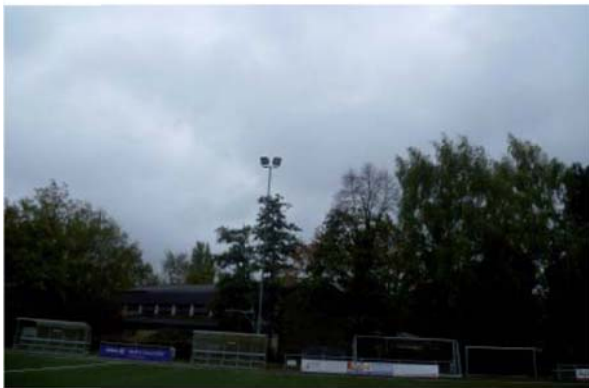
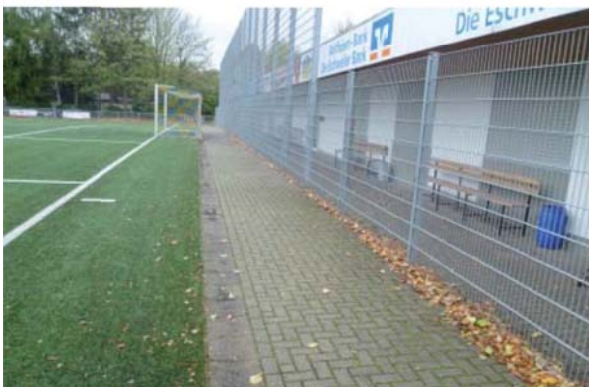
FOTOS

<b>Nr. 8 Sportplatz Hehlrath</b>			
Am Maxweiher, 52249 Eschweiler			
<b>8-1 Kunstrasenplatz 6.900 m<sup>2</sup></b>			
<b>Allgemeine Angaben:</b>			
Platz wurde vom Tennen- zum Rasen- und in 2012 zum Kunstrasenplatz umgebaut. Der Platz wird intensiv genutzt. Material Tarkett. Umkleide in der südlich angrenzenden Schule. Kopfballdenkmal. Östlich befindet sich ein DFB Mini-Spielfeld, dass jedoch aufgrund der Emissionen nicht genutzt werden darf.			
Platzflächen		vorhanden	Zustand/Bemerkungen
	Rasen	-	
	Tenne	-	
		✓	von Tarkett, Polyethylen, Monofilament, 11.400 dtex, 14 Stiche, vorhandene Faserlänge ok, kleine Ausbesserungen in stark beanspruchten Bereichen vorhanden
	Kunstrasen		Verfüllung zumeist gut, im Bereich des östlichen Tores zu viel, Pflege mit der Kehrbürstenege notwendig;
Technik		vorhanden	Zustand/Bemerkungen
	Flutlicht	✓	Längsseite, Höhe ca. 18 m, teilweise mit Traverse, feuerverzinkt, teilweise Rost im Erdbereich

(Stab-) Hochsprunganlage	-	
	Laufbahn	-	
	Kugelstoßringe	-	
Einrichtung		vorhanden	Zustand/Bemerkungen
	Fußballtore fest	✓	
	Fußballtore mobil	✓	
	Jugendtore mobil	✓	4 Stück, keine Umsturzsicherung
	Trainerbänke	✓	2 Spieler- u. Betreuerkabinen, 5 m lang
Inventar		vorhanden	Zustand/Bemerkungen
	Pflegegeräte	✓	Schlepper, Bürstenege
	Markierungen/ Markierwagen	-

Die Umsturzsicherung an den mobilen Toren ist nachzurüsten.

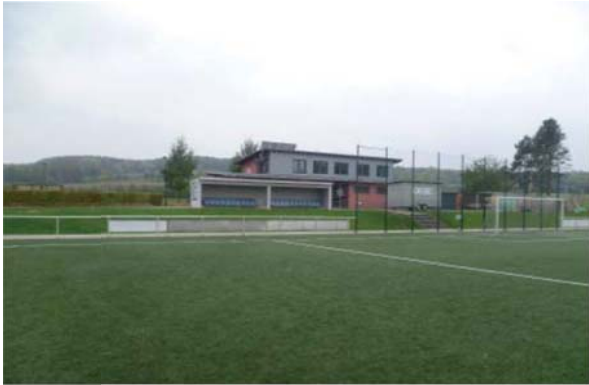
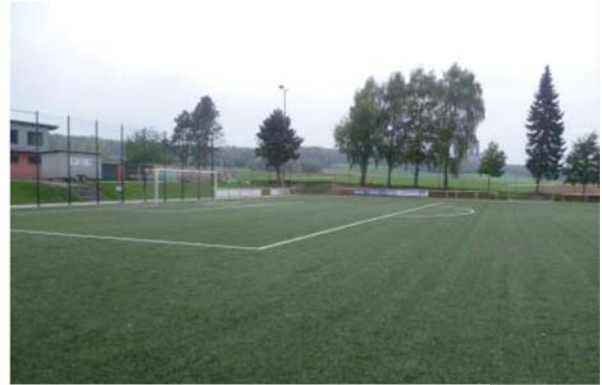
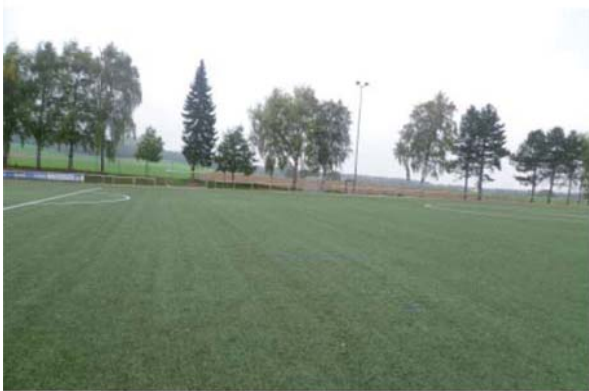
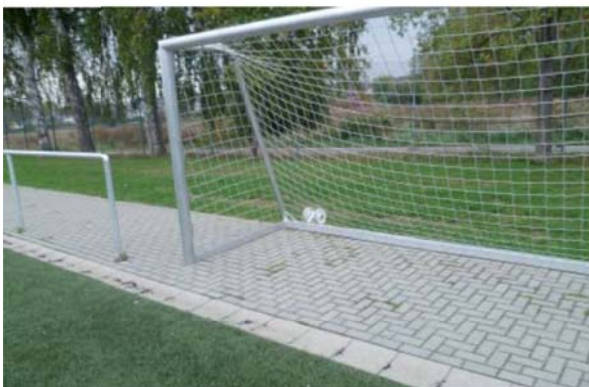
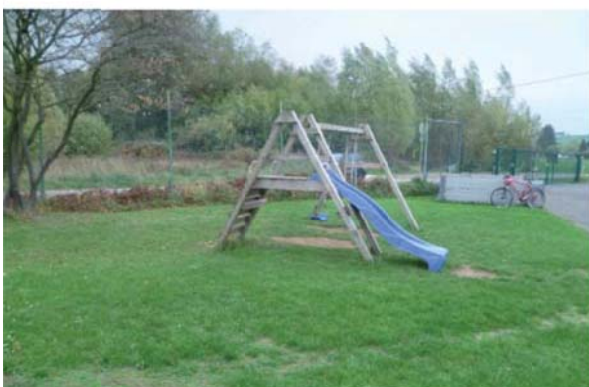
FOTOS

<b>Nr. 9 Sportplatz Hastenrath</b>			
Im Kuckuck, 52249 Eschweiler			
<b>9-1 Kunstrasenplatz 7.280 m<sup>2</sup></b>			
<b>Allgemeine Angaben:</b>			
Der Platz wurde 2014 auf einem ehemaligen Tennenplatz neu gebaut und beherbergt den fusionierten Verein "Berger Preuß"			
<b>Platzflächen</b>		vorhanden	Zustand/Bemerkungen
	Rasen	-	
	Tenne	-	
	Kunstrasen	✓	von Tarkett, Polyethylen, Monofilament, 11.400 dtex, 14 Stiche, Neuzustand Verfüllung Quarzsand/recycleltes Gummigranulat (SBR), Verfüllung und Pflege sind gut
<b>Technik</b>		vorhanden	Zustand/Bemerkungen
	Flutlicht	✓	6 verzinkte konische Masten mit Traverse, an den Ecken je 1, Mitte Längsseite je 2 asymmetrische Planflächenstrahler, Halogen-Metaldampf-Lampen
	Bewässerung	-	
	Drainage	✓	in 2014 neu gebaut (Dränleitung DN80 und Sammlerleitung DN150), 4 Kontrollschächte, voll funktionstüchtig
<b>Bauliche Anlagen</b>		vorhanden	Zustand/Bemerkungen
	Tribünen	✓	1-reihige Sitzreihe mit Kunststoffsitzen

Einfassungen	✓	Betonmuldenstein
	Entwässerung	✓	Offene Entwässerungsrinnen aus Muldensteinen, 20 Gussabläufe
<b>Nebenanlagen</b>		vorhanden	Zustand/Bemerkungen
	Ballfangzäune	✓	Maschendraht, 6m, an den Stirnseiten
	Zäune	✓	
	Toranlagen	✓	
	Barrieren	✓	Aluminiumrohr, eloxiert, Höhe 110 cm
<b>Leichtathletische Anlagen</b>		vorhanden	Zustand/Bemerkungen
	Sprunggrube (Stab-)	-	
	Hochsprunganlage	-	
	Laufbahn	-	
	Kugelstoßringe	-	
<b>Einrichtung</b>		vorhanden	Zustand/Bemerkungen
	Fußballtore fest	✓	
	Fußballtore mobil	-	
	Jugendtore mobil	✓	2 Stück, Umsturzsicherung vorhanden
	Trainerbänke	✓	Spieler- u. Betreuerkabine, 3 m
<b>Inventar</b>		vorhanden	Zustand/Bemerkungen
	Pflegegeräte	✓	Schlepper, Bürstenegge
	Markierungen/	-	
	Kinderspielgerät	✓	Spielgerät weist Mängel auf (Verschleiß an der Kunststofffrutsche, Zwischenräume in denen sich Schnüre verfangen können, vorstehende Schrauben etc.)

Ein vom Verein aufgestelltes Kinderspielgerät wies bei Inaugenscheinnahme kleinere Mängel auf. Das Gerät sollte entsorgt und durch ein TÜV-taugliches Gerät ersetzt werden.
