(No. 1)	Stadt Eschweiler Der Bürgermeister		Vorlagen-Num	mer	1
601 Techn.	601 Techn. Gebäudemanagement		141/		
Sitzungs	svorlage		1-+1/	• •	
,			Datum: 05.2011		
	Beratungsfolge		Sitzungsdatum	ТОР	
1. Beschlussfassung	Planungs-, Umwelt- und Bauausschuss	öffentlich	26.05.2011		
2.					
3.					
4.					
Rathaus Fechw	eiler -Fassadensanierungsarheiten <i>k</i>	lueführungenl	anuna-

Projektbeschreibung Fassadensanierung Rathaus Eschweiler

Gegenstand der Baumaßnahme ist die statische und energetische Sanierung der schadhaften Fassadenhülle des Rathauses Eschweiler.

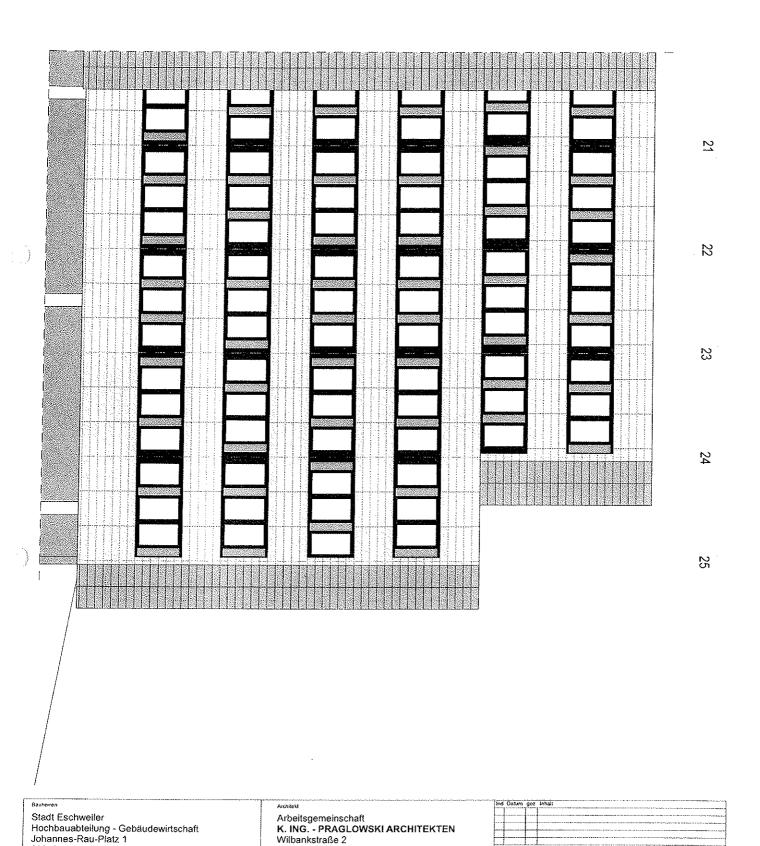
Inhalt: Ausschnitt Ansicht Süd (Bauteil A)

Erdgeschoss	Typ D	Erdgeschoss	ТурС	Normalgeschosse 1-5	Іур В	Normalgeschosse 1-5	Тур А
3,12	Fenstermaße	3,12	Fenstermaße	2,12	Fenstermaße	2,12	Fenstermaße
105 2,49 105	Variante B'.1	3,12	Variante A'.1	105 2.49 105	Variante B.1	2.12 105 3.84 105	Variante A.1
105 249 105	Variante B'.2	3,12	Variante A'.2	105 249 105	Variante B.2	2,12 105	Variante A.2
	Variante B'.3	3,12	Variante A' 3		Variante B.3	2,12	Variante A.3
