Landschaftsverband Rheinland
LVR-Amt für Bodendenkmalpflege im Rheinland

Objektbezeichnung: AC 155

Denkmalname/ Kurzbezeichnung: Mittelalterliche bis neuzeitliche Burg Eschweiler

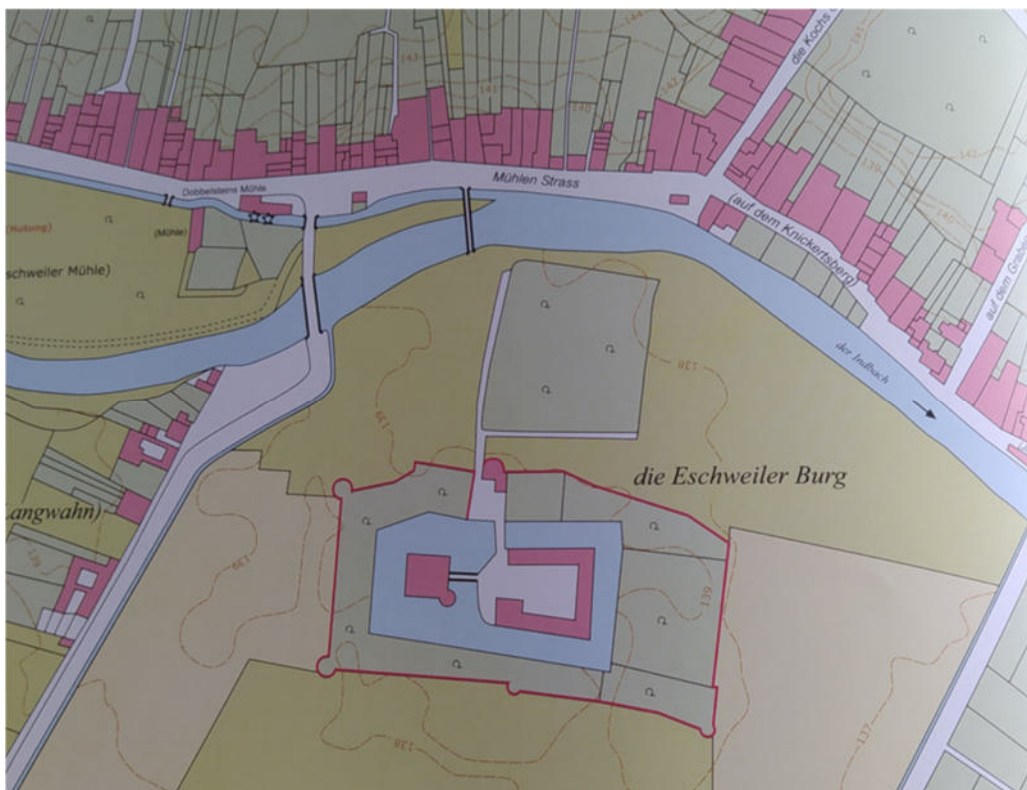
Abb. 2 Eschweiler. Grundriss der Burg Eschweiler nach der Urkarte von 1820/21.

Von Norden aus konnte das Burggelände aus Richtung Eschweiler betreten werden (Abb. 2). Das gesamte Areal (ca. 1,75 ha) war von einer Umfassungsmauer mit sechs vorspringenden Rundtürmen umgeben (Pick 1866, S. 232). Die Türme hatten eine Mauerstärke von durchschnittlich 2 m (Kaemmerer 1968, S. 69). Bei archäologischen Untersuchungen im Jahr 1997 im Bereich des Eingangs- und Turmbereichs im Norden konnten dreiphasige Mauerbefunde dokumentiert werden, die mit an Sicherheit grenzender Wahrscheinlichkeit Teil der burgseitigen Grabeneinfassung und des Rundturms waren (Abb. 5)³. In diesem Zusammenhang traten auch Funde, wie z. B. Keramik des 16. bis 17. Jahrhunderts und zwei lederne Schuhsohlen zu tage.

Zwischen der Umfassungsmauer und dem Wassergraben befanden sich Grün- und Gartenflächen (Abb. 2). Östlich der Wirtschaftsgebäude befand sich beispielsweise eine geometrisch angelegte Gartenfläche (Abb. 1). Im Laufe der Jahrhunderte verfiel die Anlage. Der Verfall der Anlage wurde auch auf historischen Darstellungen dokumentiert. So zeigt eine Zeichnung von C. Heinrich Städtler um 1780 den bereits teilweise verfallenen Turm, welcher der Burg im Südosten vorgelagert war (Abb. 6).

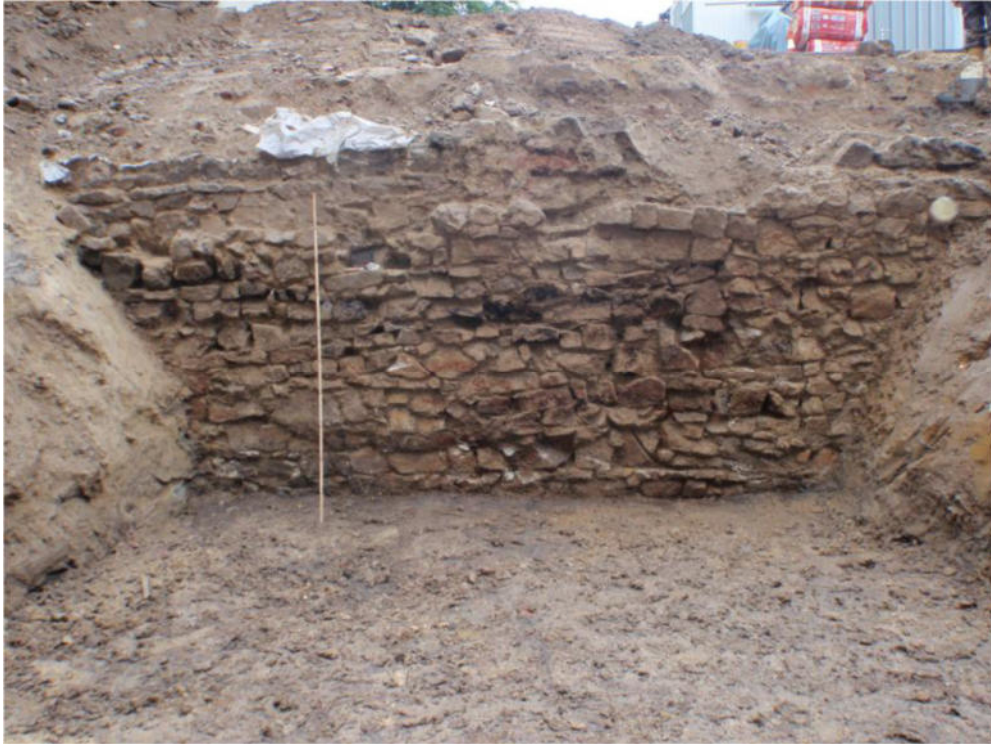
Abb. 3 Eschweiler. Mauerreste der Außenwand des spätmittelalterlichen Palas der Burg Eschweiler.

Auf dem Burggelände konnten bei archäologischen Untersuchungen im Jahr 2015 verschiedene Mauer- und Fundamentreste unterschiedlicher Bauphasen dokumentiert werden. Im Bereich der ehemaligen Hauptburg, der bis heute nur teilweise überbaut ist, traten Befunde von Mauern, Fundamenten, drei gezielte Wasserleitungen aus dem 19. Jahrhundert, die der Entwässerung dienten, sowie Fußböden und Gruben zu tage¹. Bei den Mauerbefunden handelte es sich u. a. um eine Außenmauer der mittelalterlichen Hauptburg (Abb. 3) sowie um Mauern der neuzeitlichen Burg, die auf dem mittelalterlichen Bestand aufbaute. Ihre Unterkanten und Fundamente war bei 4,5 m unter der Geländeoberkante (GOK) noch nicht erreicht. Zusätzlich konnte der Grabstein einer im Jahr 1877 verstorbenen Ordensschwester geborgen werden. (SKArcheoConsult 2016, S. 8–14)

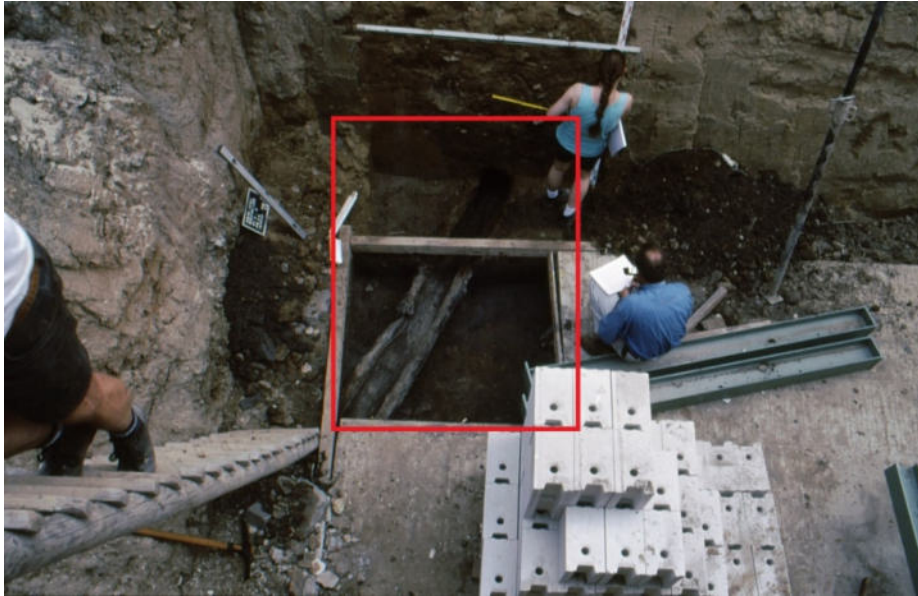
Abb. 4 Eschweiler. Im roten Kasten die hölzerne Wasserleitung aus dem 16. Jahrhundert auf dem Gelände der Burg Eschweiler.

Bei archäologischen Untersuchungen im Jahr 1998 stieß man bei 3 m unter der GOK im östlichen Bereich der Burganlage auf eine hölzerne Wasserleitung². Diese verlief auf einer Länge von 2,3 m von Westen nach Osten und konnte mit Hilfe dendrochronologischer Untersuchungen auf das Jahr 1525 datiert werden (Abb. 4).

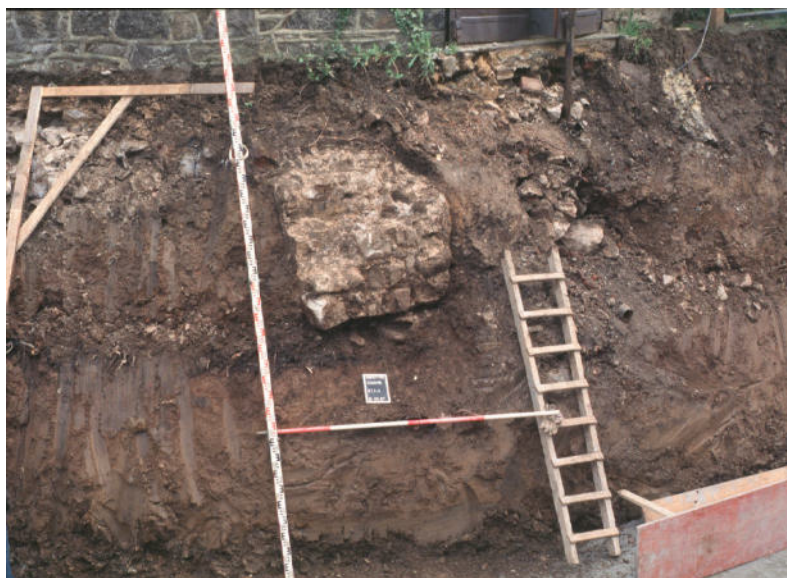
Abb. 5 Eschweiler. Mauerreste im nördlichen Bereich der Burg Eschweiler (15.–16. Jahrhundert).

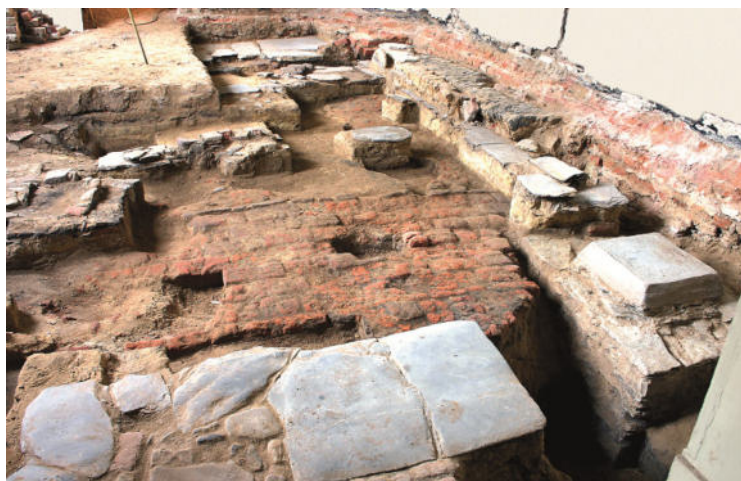
Abb. 8 Erkrath, Haus Unterbach. Bei den Ausgrabungen kamen zahlreiche neuzeitliche Fußböden zutage, die sich teilweise überlagerten.

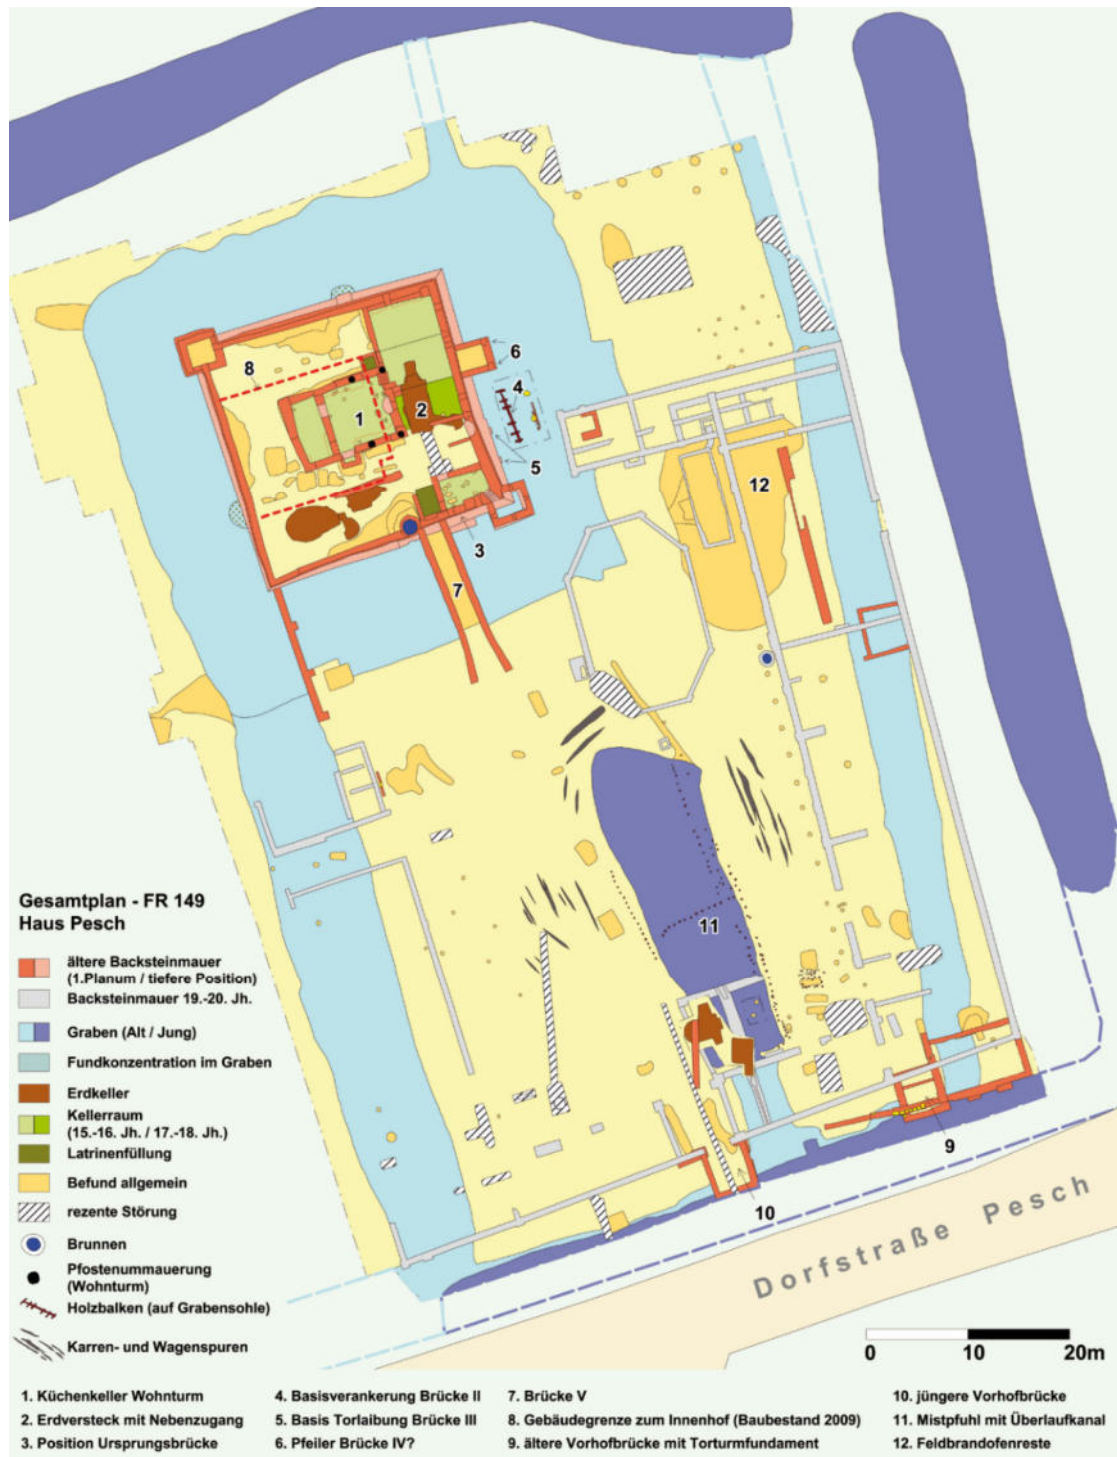
Abb. 9 Erkelenz, Haus Pesch. Der Grabungsplan zeigt, mit welcher Fülle an archäologischen Befunden im Umfeld einer Wasserburg zu rechnen ist.

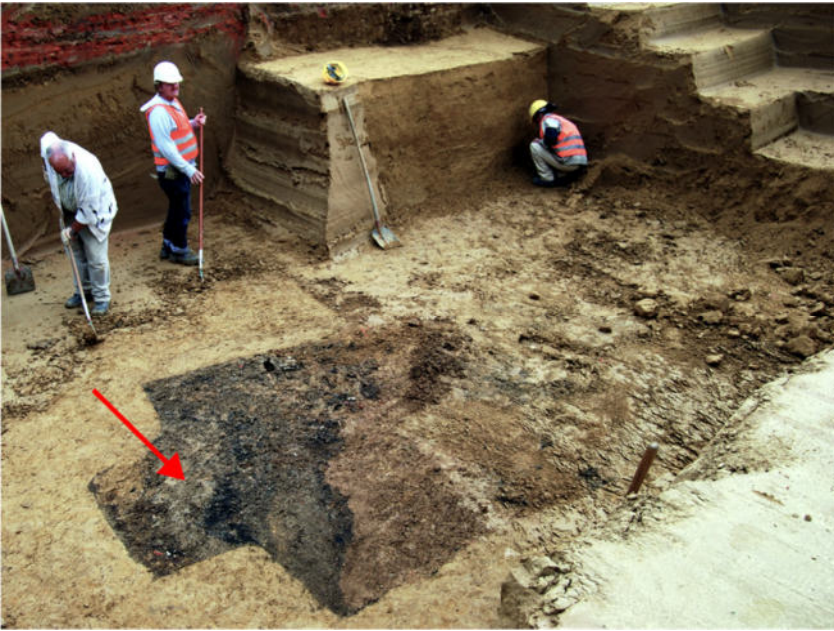
Abb. 10 Erkelenz, Haus Pesch. Im Eingangsbereich zeichnet sich deutlich eine Brandschicht ab.

Eine solche Brandschicht, vermutlich durch eine Belagerung der Burg verursacht, kam auch bei der Ausgrabung und Dokumentation von Haus Pesch bei Immerath, das im Tagebau Garzweiler aufging, zutage (Abb. 10; Schuler u. a. 2012). An der Burg Eschweiler ist ebenfalls mit solche Brand- und Zerstörungsschichten zu
