Übersicht Sporthalle Jahnstraße, Eschweiler
02

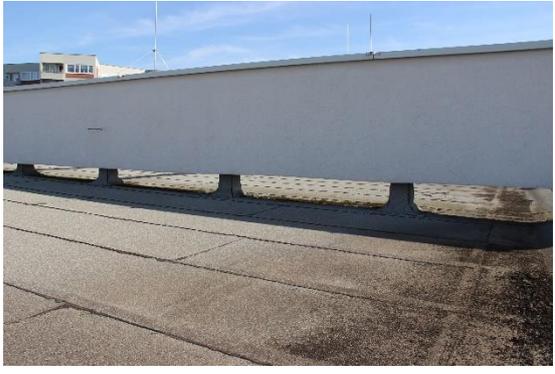
Übersicht Überzug mit Zugstützenstützenaufhängung
08

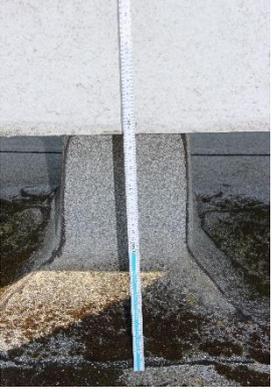
Detail zuvor Zugstütze 40 cm hoch mit Bitumenbahn abgedichtet

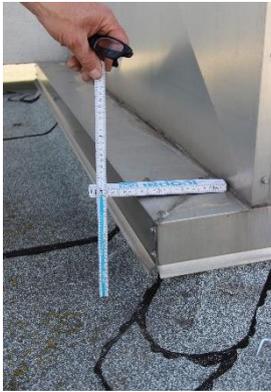
Detail zuvor Anschluss der Lüftungsanlage > 15 cm mit Bitumenbahnen abgedichtet
16

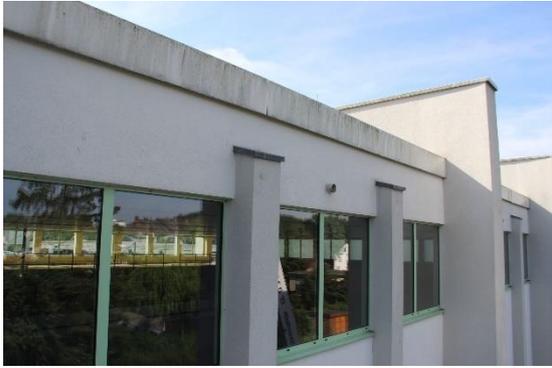
<p>Übersicht unter dem Überzug in das kleine südliche Endfeld</p> <p>Gefälle erkennbar</p>
27

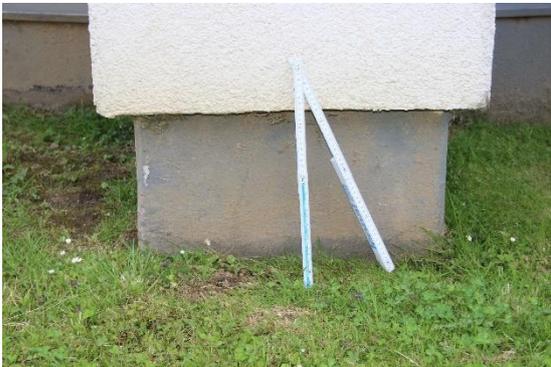
Detail zuvor  Sockelbereich der Stahlbetonstütze, Dämmebene beginnt, vom Boden gemessen in einer Höhe von 33 cm
32

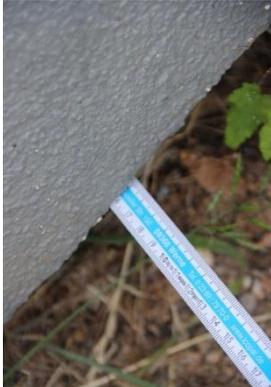
Detail zuvor  Dicke der Wärmedämmung 6 cm
34

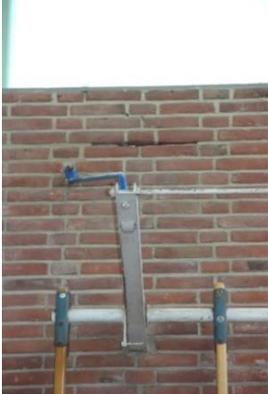
Detail zuvor  Offene Fugenbildung im Bereich der Verankerung der Sprossenleiter
43

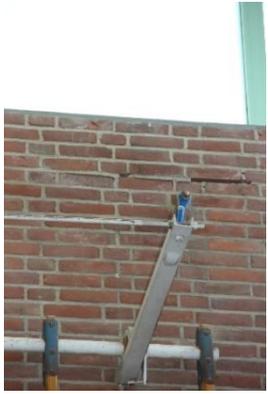
Wie vor
44

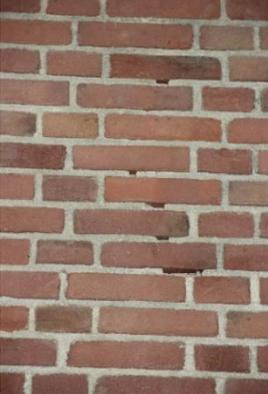
Wie vor

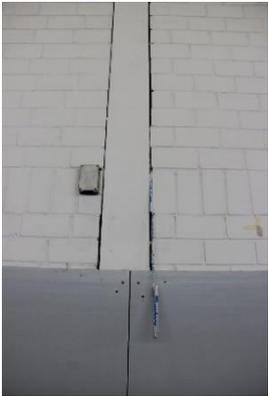
Übersicht Stahlbetonstütze
52

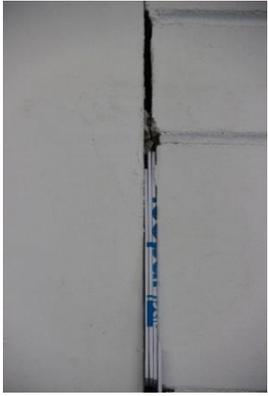
Detail zuvor Offene Fuge zwischen Stütze und Wand

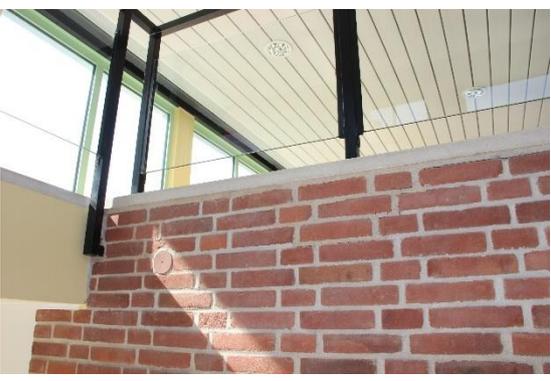
Übersicht des linken Treppenaufgangs vom Spielfeld zur Tribüne
54

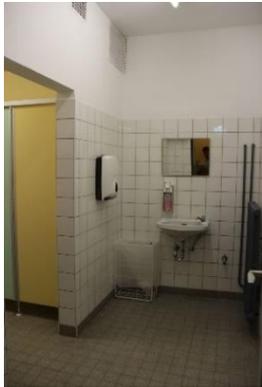
<p>Übersicht WC im Keller</p>
59

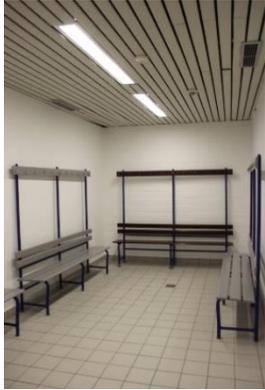
Übersicht Umkleidekabine
62

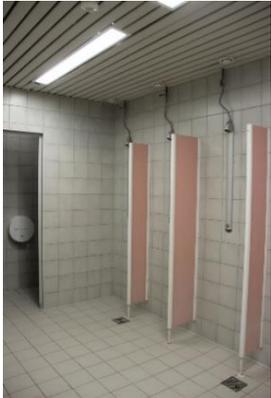
Übersicht Dushraum
64

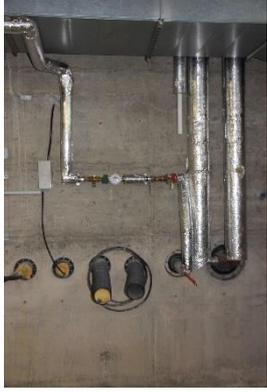
<p>Übersicht des rechten Bereichs der Südwand</p>

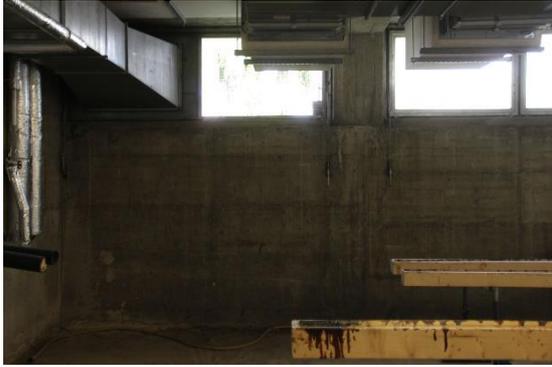
Übersicht linker Bereich der Westwand
80

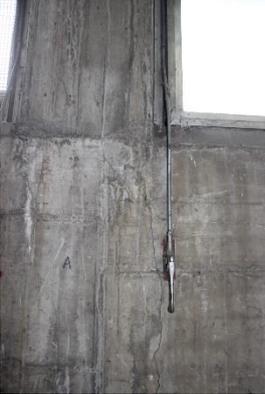
Übersicht Anschluss von Stahlbetonstütze an Wand

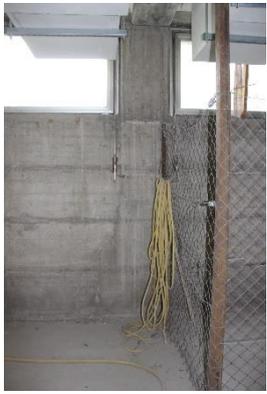
<p>Übersicht Anschluss der Stahlbetonstütze an Wand</p>
83

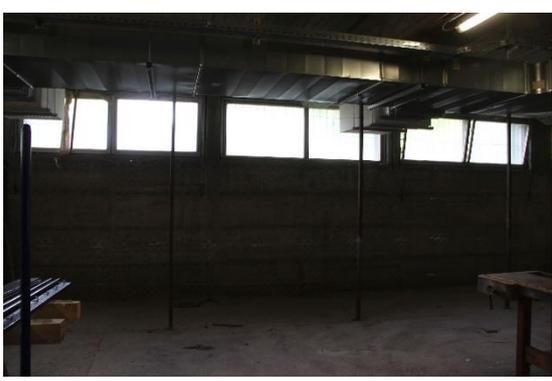
<p>Übersicht mittlerer Bereich der Westwand</p>

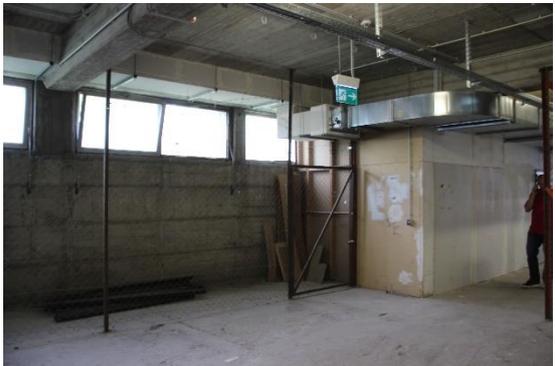
<p>Übersicht rechter Bereich der Westwand</p> <p>Einbau eines kleinen Raumes,                      Zutritt nicht möglich</p>
90

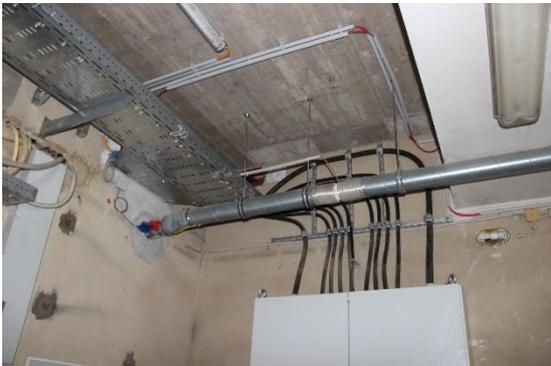
Brandschutztechnische Schottungen
94

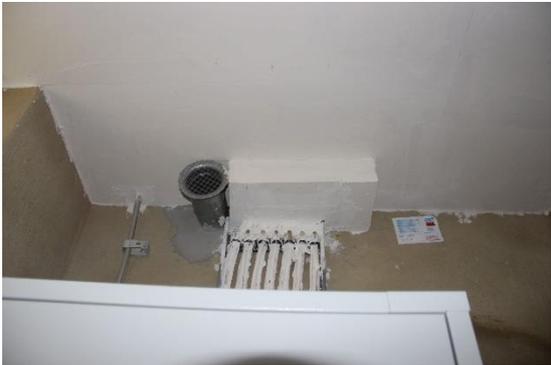
Brandschutztechnische Schottungen
95

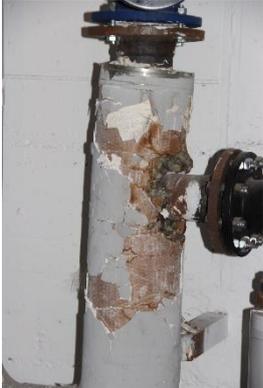
<p>Offenliegende Leitungsdämmung im Luftverteilungsraum</p> <p>Herr Klinkhammer wurde auf Risiken lungengängiger Fasern in Verbindung mit Luftzirkulation hingewiesen</p> <p>Die Dämmung ist dicht zu verschließen</p>
102

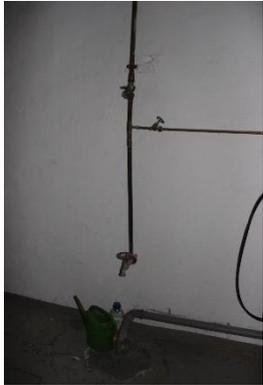
<p>Übersicht Wasser Entnahmestelle</p> <p>Es handelt sich um eine Stichleitung, hier besteht die Gefahr von stagnierendem Wasser und dadurch die Bildung von Legionellen</p> <p>Stichleitungen sind zu vermeiden, vorhandene Stichleitungen sind regelmäßig zu Spülen</p>
103
